# DYNOPLUS - İZMİR YOLU ŞB

Alıcı: OTOPOİNT MOTORLU ARAÇLAR.. Araç: 77ADS179 - NLHBL81G6SZ605463 - HYUNDAİ Bayon 2024 Otomatik Benzin - Kilometre : 20646

## KAPORTA VE BOYA KONTROLÜ

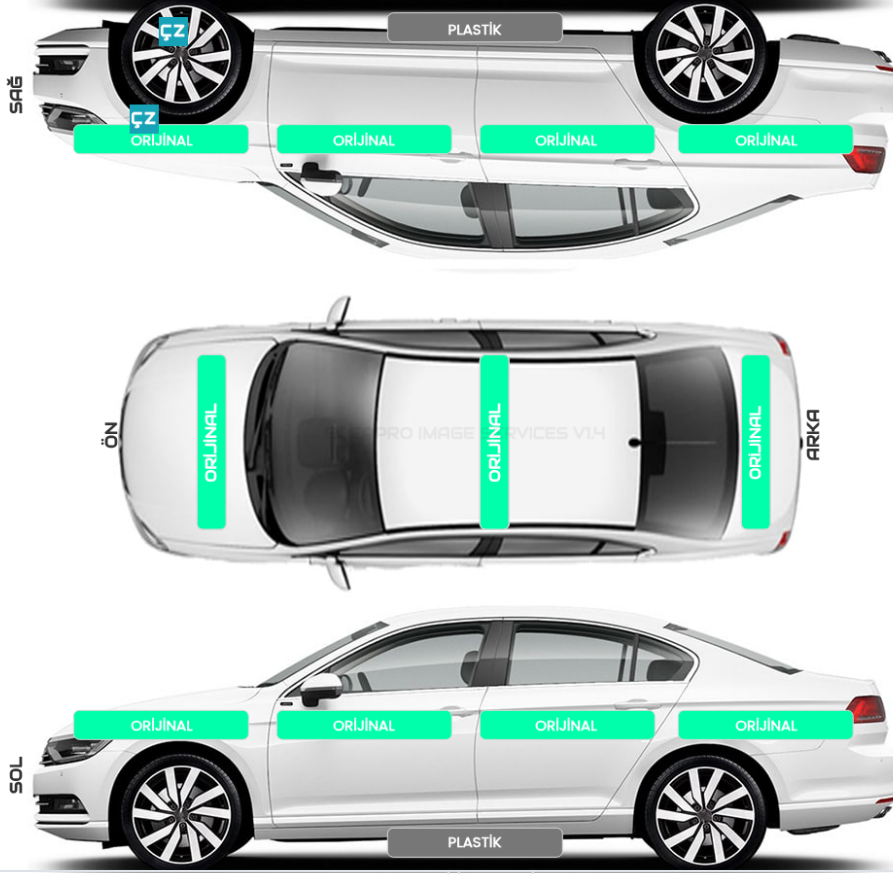
Aracın muhtelif yerlerinde minimal düzeyde ezik ve çizikler mevcut
