# DYNOPLUS - İZMİR YOLU ŞB

Alıcı: OTOPOİNT MOTORLU ARAÇLAR.. Araç: 34MKD346 - VF1RFB00573638690 - RENAULT Megane 2024 Otomatik Benzin - Kilometre : 3227

## KAPORTA VE BOYA KONTROLÜ

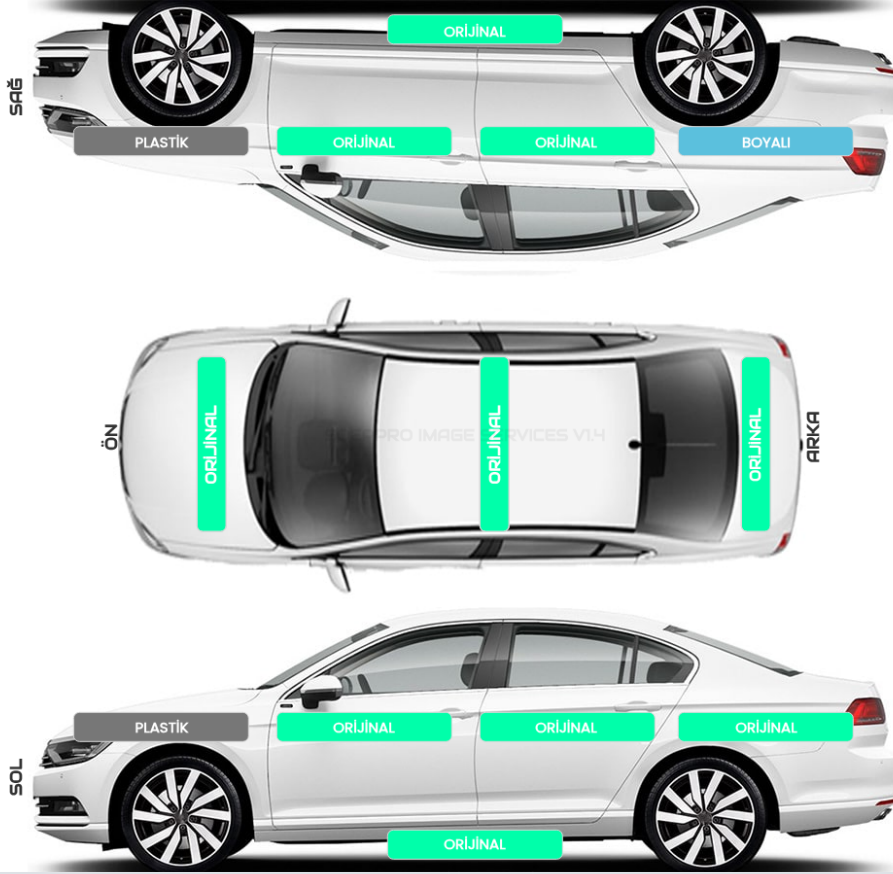
- O ORJİNAL
- B BOYALI
- IDB İÇ DIŞ BOYALI
- STB SÖK TAK BOYALI
- LB LOKAL BOYALI
- D DEĞİŞMİŞ
- ÇD ÇIKMA DEĞİŞMİŞ
- KSD KAPI SAÇI DEĞİŞMİŞ
- P PLASTİK
- K KAPLAMA
- C CAM
- PY PARÇA YOKTUR
- KS KASA
- ST SÖK TAK AYAR
- YB YARIM BOYALI
- İNB İNCE BOYALI

Sağ ön cam direği boyalı  
Sağ ön far değişen  
Sağ (plastik) ön çamurluk değişmiş

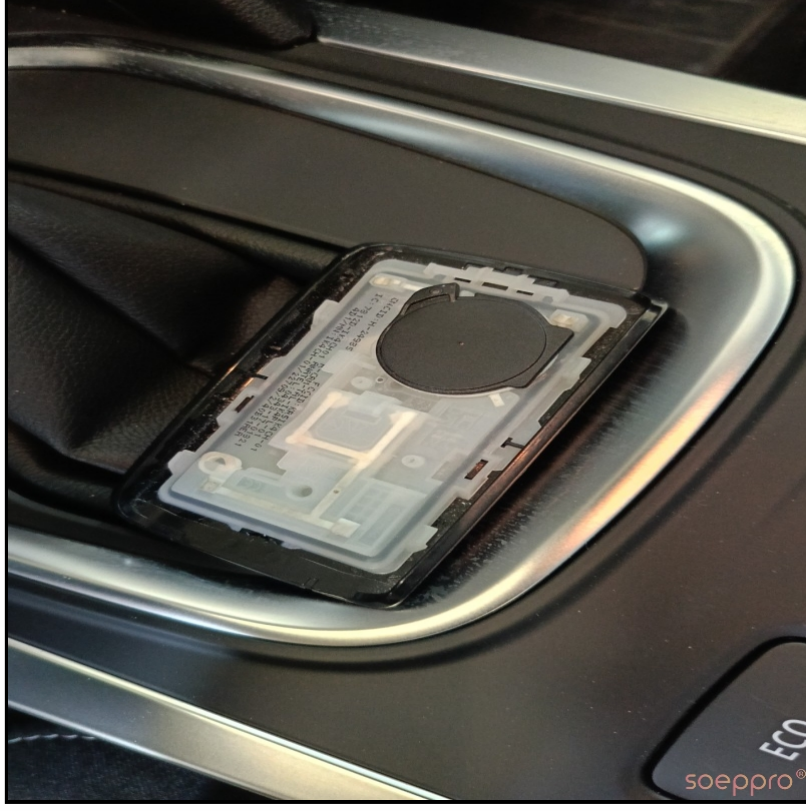
ARACA AİT GÖRSELLER (SAYFA 1 / 1)

Aracın anahtarının kapağı yok
