# DYNOPLUS - İZMİR YOLU ŞB

Rapor id : SP424GHD201

Alıcı: OTOPOİNT MOTORLU ARAÇLAR.. Araç: 34GMR832 - NM435600006Z31102 - FIAT Egea 2023 Otomatik Dizel - Kilometre : 56077

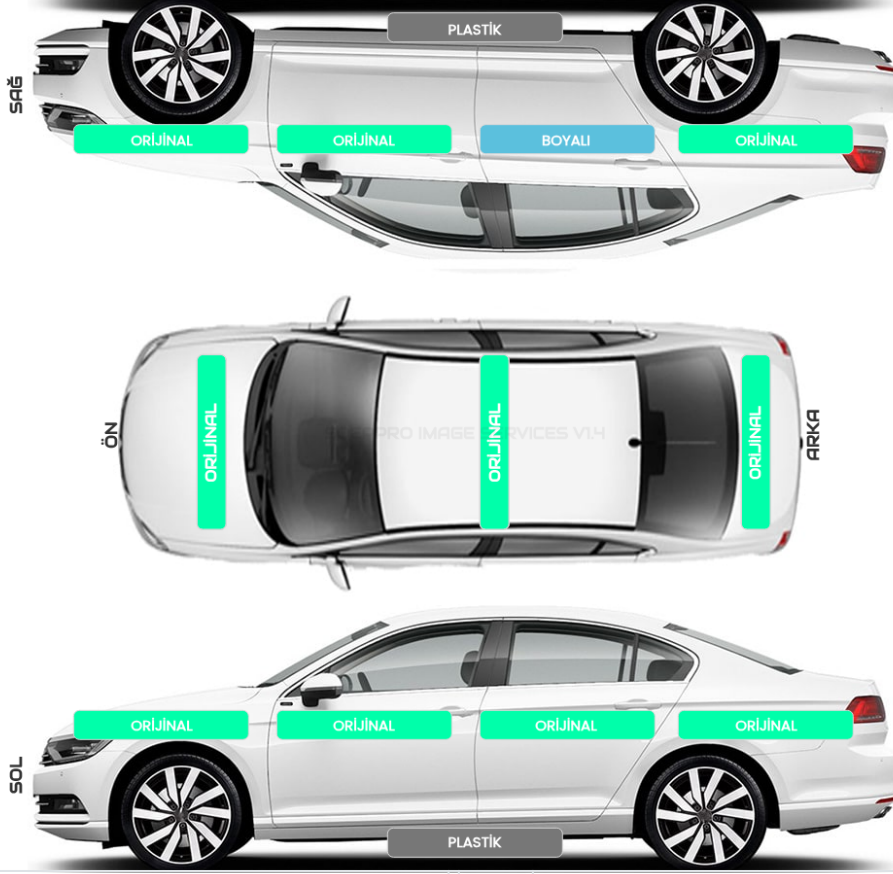
## KAPORTA VE BOYA KONTROLÜ

-Aracın muhtelif yerlerinde minimal düzeyde ezik ve çizikler mevcut muhtelif  
-Sağ arka Çamurlukta ve sağ ön kapıda boyasız göçük düzeltme mevcut
