# DYNOPLUS - İZMİR YOLU ŞB

Rapor tarihi : 2026-02-16 11:44:50

Rapor id : SP830BGB759

Alıcı: OTOPOİNT MOTORLU ARAÇLAR.. Araç: 34NDT695 - VR3KAHPY2SS042479 - PEUGEOT 3008 Otomatik Benzin - Kilometre : 8603

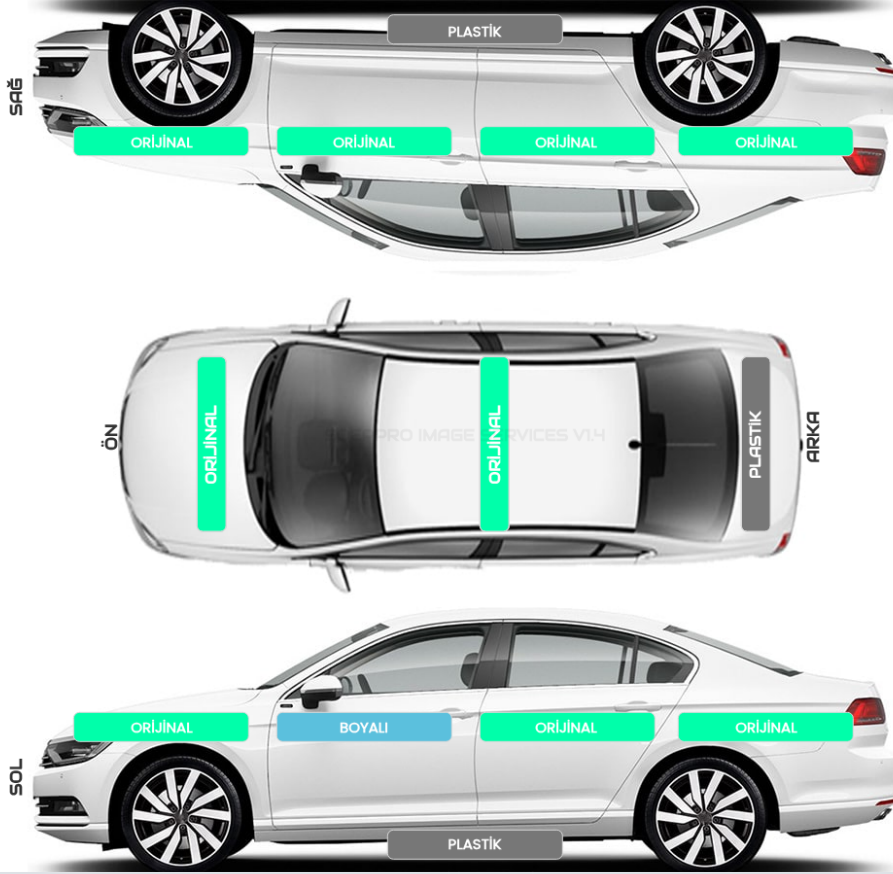
## KAPORTA VE BOYA KONTROLÜ

Aracın muhtelif yerlerinde minimal düzeyde ezik ve çizikler mevcut
