Sayfa : 1 / 19
EKSPERTİZ BİLGİLENDİRME SAYFASI

- VR3UDYHZRLJ929538 şasi numaralı araca ait ekspertiz rapordur.
- Rapor bilgilendirme sayfası dahil olmak üzere toplam 19 sayfadan oluşmaktadır. Orijinalliğini tüm sayfalarda bulunan karekodları okutarak sorgulayabilirsiniz.
- İşbu rapor Bursa Net Ekspertiz Otomotiv Servis Hizm. San.ve Tic. Ltd. Şti Alâeddin bey Mah. Ay Fatma Cad Mese-5 İş Merkezi C Blok No: 5 C/B, 16120 Nilüfer/Bursa VD:ÇEKİRGE VN:1911231291 TEL:05013410020
- 0224 441 00 20 tarafından düzenlenmiştir.

İşlem Tarihi:	08.08.2024 10:27:05 - 13:05:00	Şasi No:	VR3UDYHZRLJ929538
Marka :	PEUGEOT	Model	2008 / 2020

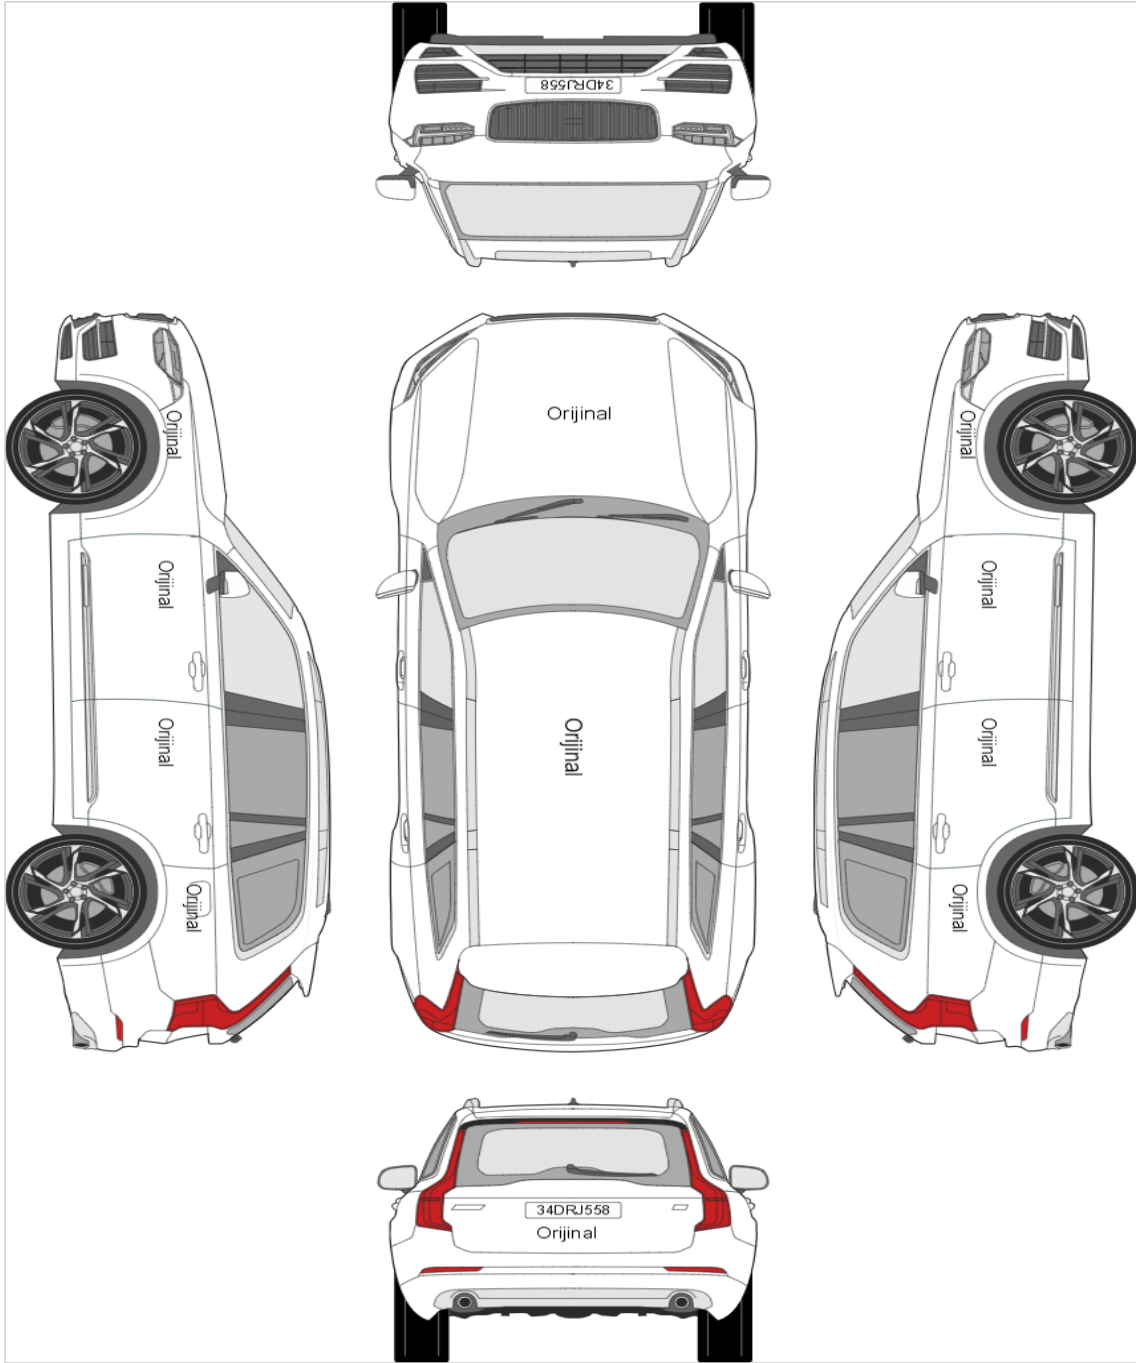
BOYA KAPORTA DIŞ KONTROLLER

BOYALI	DEĞİŞEN	LOKAL BOYALI	ORİJİNAL	BOYALI İŞLEMLİ	DOLU GÖÇÜĞÜ	HASARLI	EZİK GÖÇÜK	SÖKÜLÜP TAKILMIŞ
--------	---------	--------------	----------	----------------	-------------	---------	------------	------------------

BOYA KAPORTA KONTROLLERİ 2 SAYFADAN OLUŞMAKTADIR

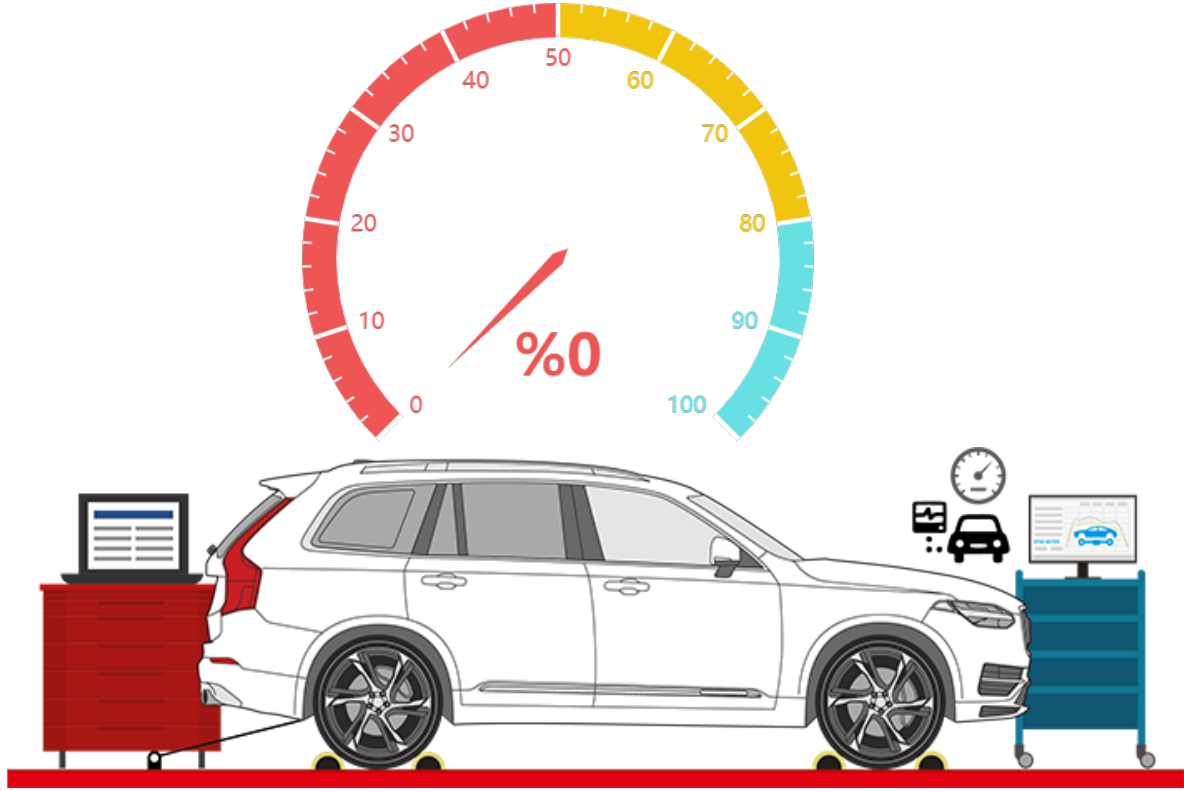
DYNO MOTOR PERFORMANS TEST SONUCU

Aracın Motor Gücü (KW)	96 KW - 129 BG
Ölçülen Motor Gücü (KW)	0 KW - 0 BG
Üretilen Anlık Performans (%)	% 0

88. Debriyaj Bilyalarında Ses	Yok
89. Debriyaj Baskı Balataları	Otomatik Vites
90. Turbo Basınç Kontrolü	Problem Yok
91. Şarj Dinamosu	İyi
92. Krank Keçeleri	Sağlam
93. Yakıt Kaçağı	Yok
94. Yakıt Sistemi	İyi

MÜŞTERİ BİLGİSİ DÂHİLİNDE DYNO TEST YAPILMAMIŞTIR. YOL TESTİ YAPILDI.
