Sayfa : 1 / 19
EKSPERTİZ BİLGİLENDİRME SAYFASI

İşlem Tarihi:	28.10.2024 12:06:28 - 14:17:00	Şasi No:	W1K2050011R632492
Marka :	MERCEDES-BENZ	Model	C 200 D / 2021

BOYA KAPORTA DIŞ KONTROLLER

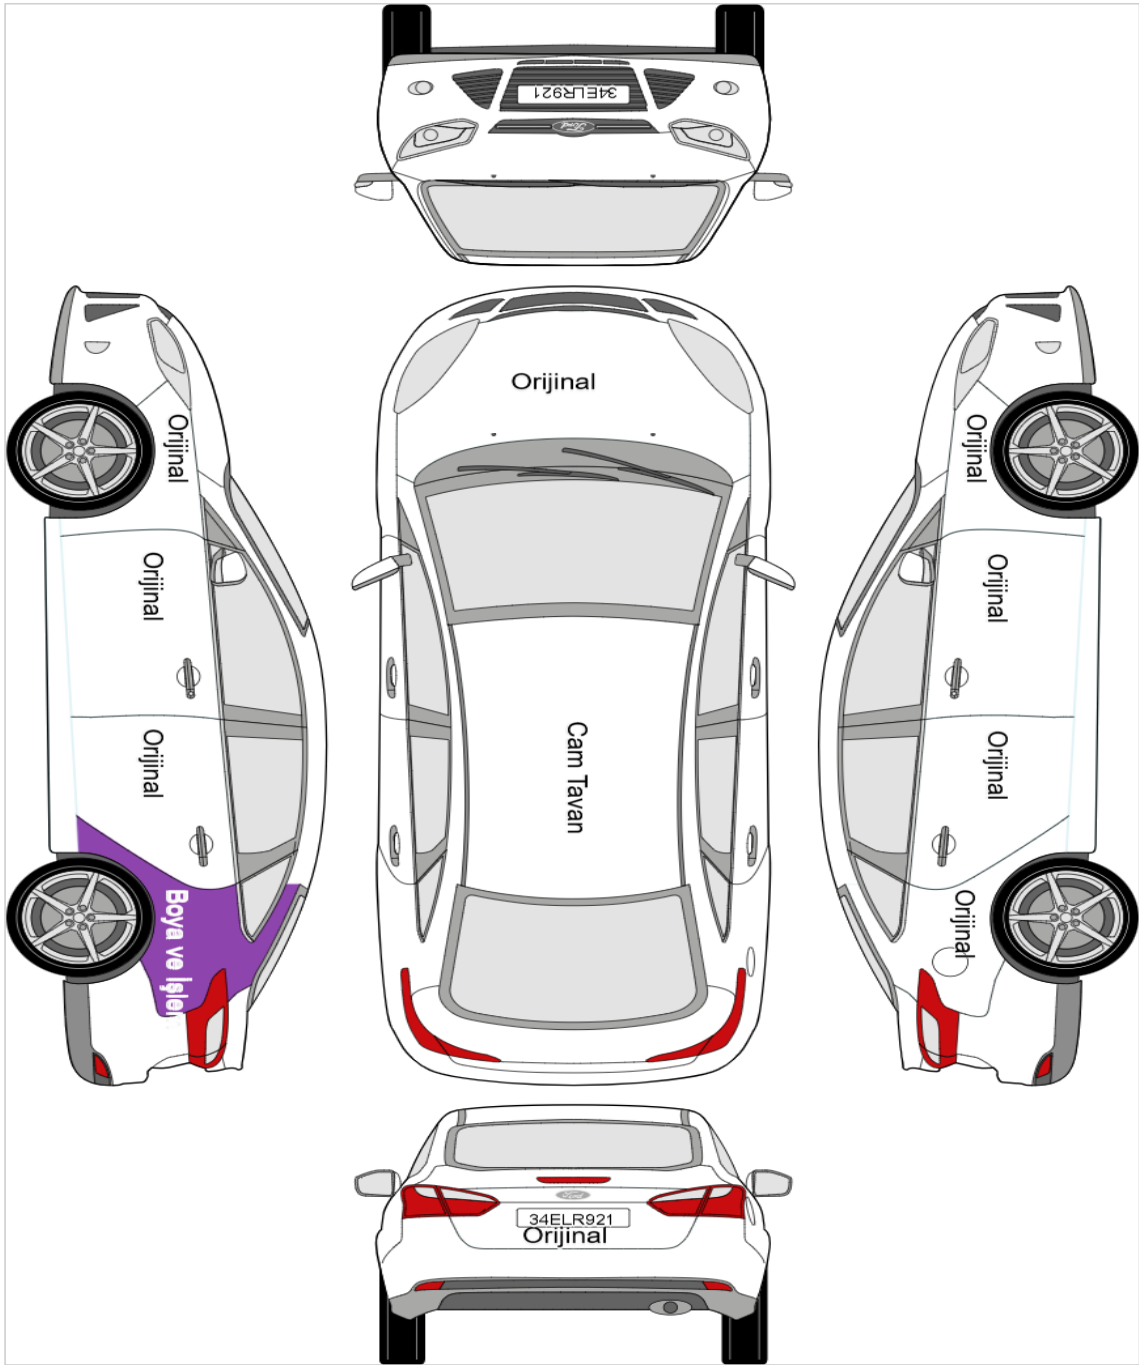
BOYALI	DEĞİŞEN	LOKAL BOYALI	ORİJİNAL	BOYALI İŞLEMLİ	DOLU GÖÇÜĞÜ	HASARLI	EZİK GÖÇÜK	SÖKÜLÜP TAKILMIŞ
--------	---------	--------------	----------	----------------	-------------	---------	------------	------------------

BAGAJ KAPAĞINDA AYA İŞLEMİ MEVCUT.

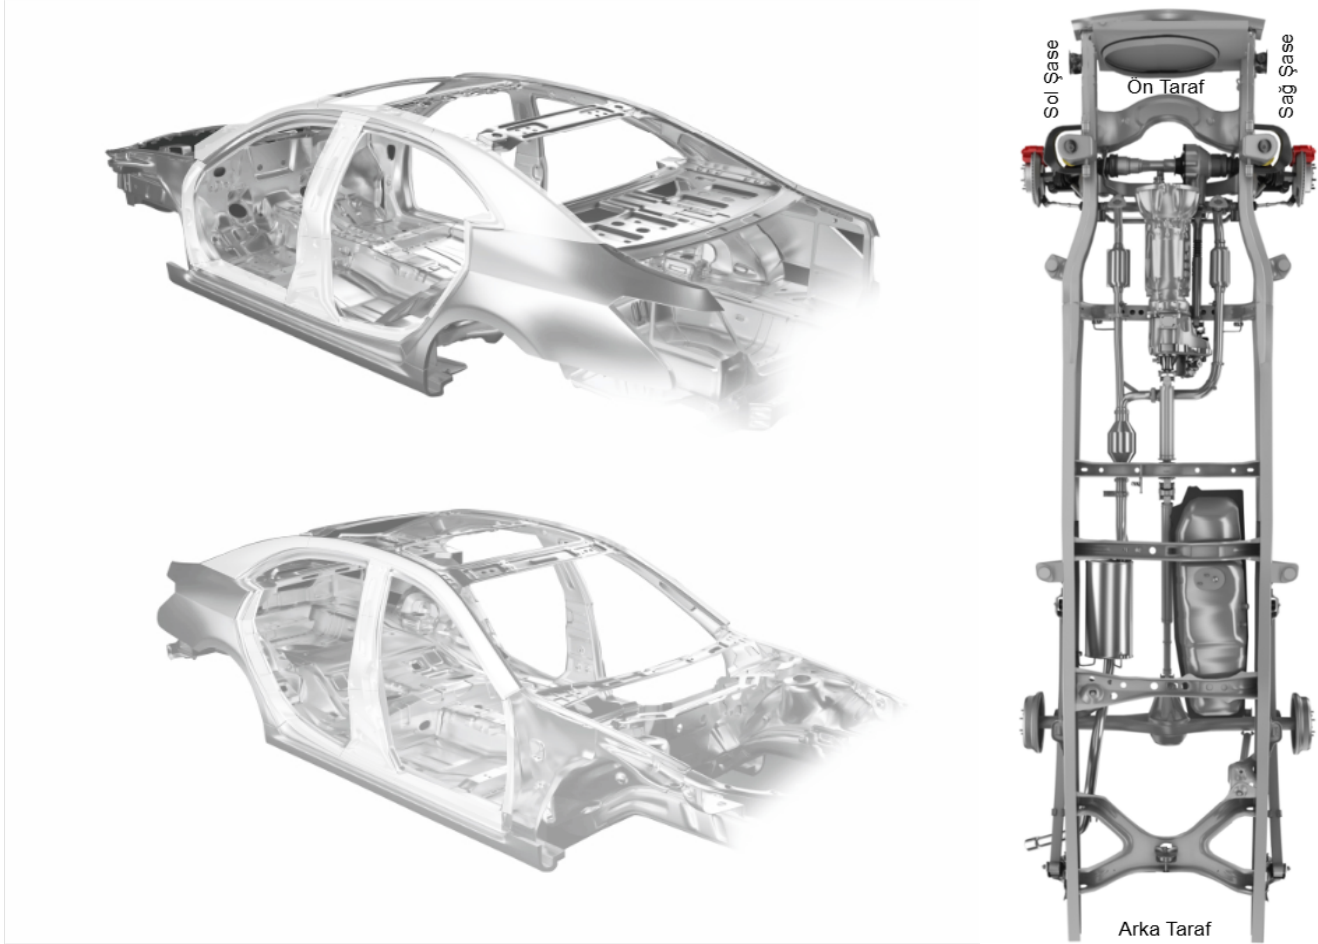
ARAÇ DİREK & ŞASİ KONTROLLERİ

Sol Orta Direk	Orijinal	Sol Ön Cam Direği	Orijinal
Sol Arka Üst Direk	Orijinal	Sol Ön Basamak	Orijinal
Sol Arka Basamak	Orijinal	Sol Ön Kapı İç Direk	Orijinal
Sol Çamurluk Kilit Karşılığı	Orijinal	Sol Üst Direk	Orijinal
Sağ Orta Direk	Orijinal	Sağ Ön Cam Direği	Orijinal
Sağ Arka Üst Direk	Orijinal	Sağ Ön Basamak	Orijinal
Sağ Arka Basamak	Orijinal	Sağ Ön Kapı İç Direk	Orijinal
Sağ Çamurluk Kilit Karşılığı	Orijinal	Sağ Üst Direk	Orijinal

Sol Şasi	
Sağ Şasi

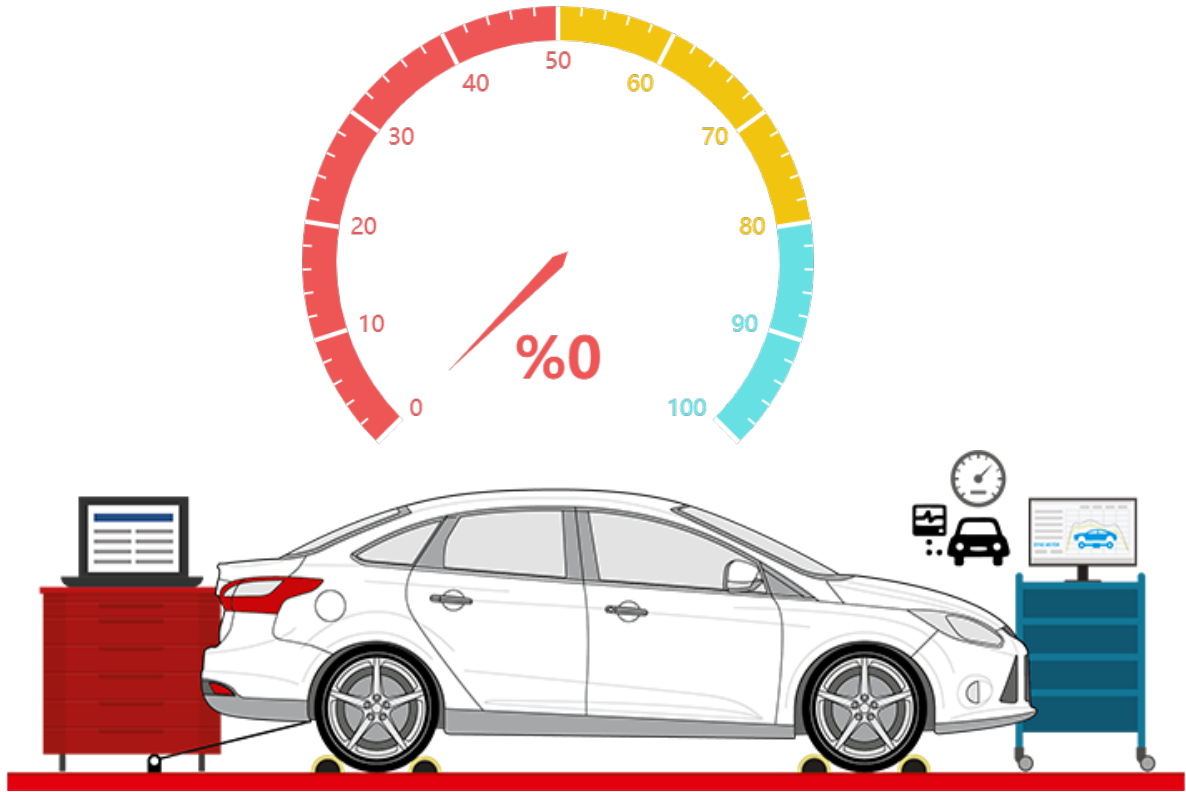
DYNO MOTOR PERFORMANS TEST SONUCU

Aracın Motor Gücü (KW)	116 KW - 155 BG
Ölçülen Motor Gücü (KW)	0 KW - 0 BG
Üretilen Anlık Performans (%)	% 0

MÜŞTERİ BİLGİSİ DÂHİLİNDE DYNO TEST YAPILMAMIŞTIR. YOL TESTİ YAPILDI.

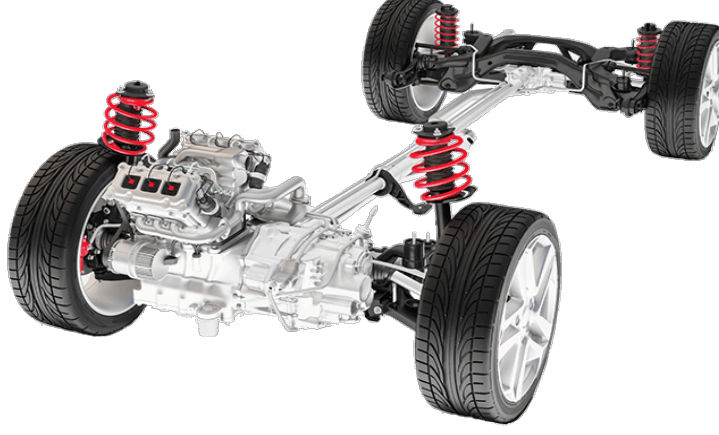
SÜSPANSİYON TEST SONUCU

187. Şasi Bağlantı Noktası	Sağlam
188. Alt Bağlantı	Sağlam
189. Üst Bağlantı	Sağlam
190. Yaylar	Sağlam
191. Sabit Askı	Sağlam
192. Serbest Askı	Sağlam
193. Denge Çubukları	Sağlam
194. Rotiller	Sağlam
195. Sol Arka Süspansiyon	Pozitif
196. Sağ Arka Süspansiyon	Pozitif
197. Sol Ön Süspansiyon	Pozitif
198. Sağ Ön Süspansiyon	Pozitif
