# DYNOPLUS - İZMİR YOLU ŞB

34GMM367 - NM435600006Z27533 - FİAT Egea Otomatik Dizel - Kilometre : 45843

## KAPORTA VE BOYA KONTROLÜ

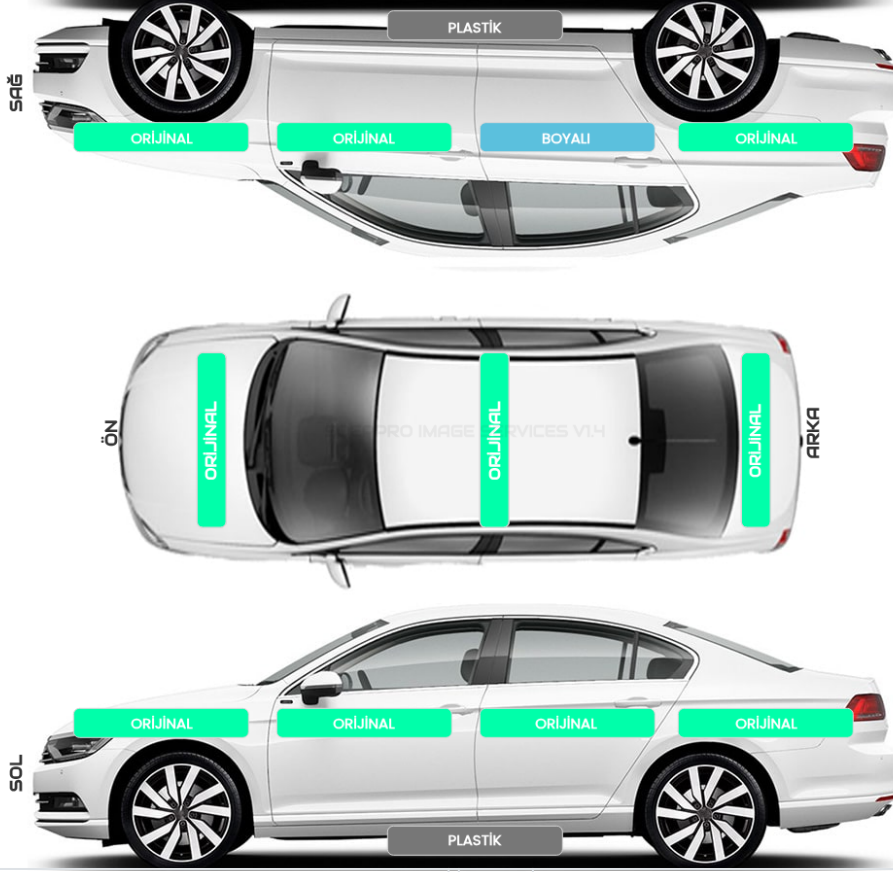
Aracın muhtelif yerlerinde minimal düzeyde ezik ve çizikler mevcut
