## KAPORTA VE BOYA KONTROLÜ

# DYNOPLUS - İZMİR YOLU ŞB

Rapor tarihi : 2025-07-30 23:07:00  
Rapor id : SP104HDF694

Alıcı: OTOPOİNT MOTORLU ARAÇLAR.. Araç: 34FAZ802 - VF1RFB00268994578 - RENAULT Megane 2022 Otomatik Benzin - Kilometre : 102602

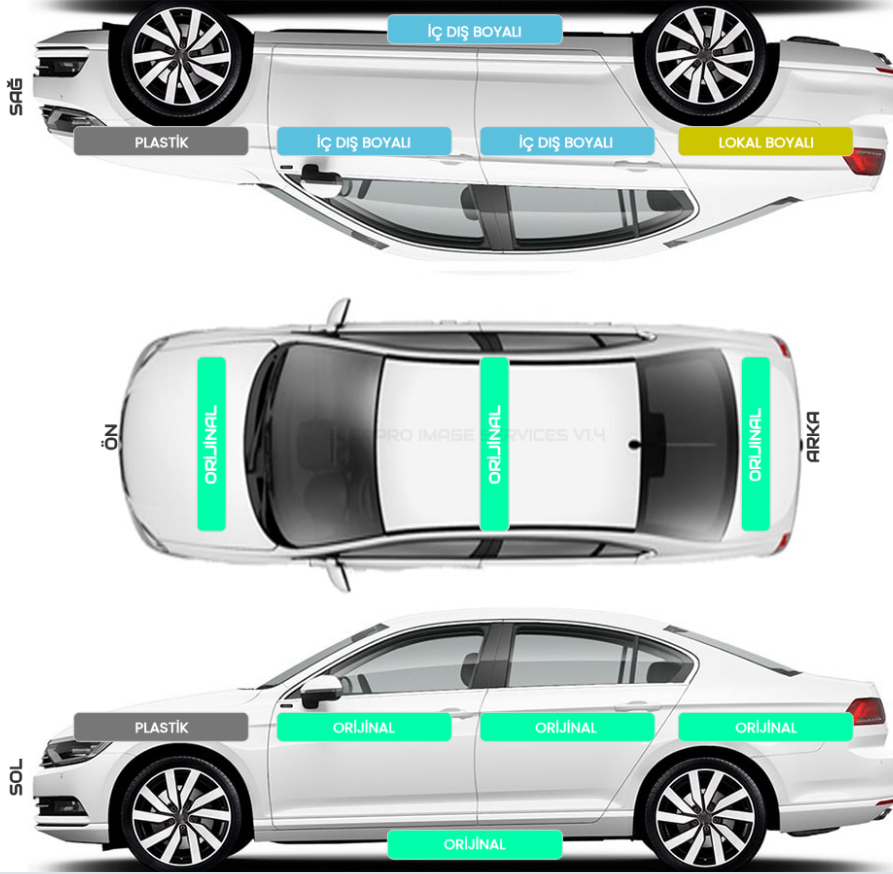
- O** ORJİNAL  
**B** BOYALI  
**IDB** İÇ DIŞ BOYALI  
**STB** SÖK TAK BOYALI  
**LB** LOKAL BOYALI  
**D** DEĞİŞMİŞ  
**ÇD** ÇIKMA DEĞİŞMİŞ  
**KSD** KAPI SAÇI DEĞİŞMİŞ  
**P** PLASTİK  
**K** KAPLAMA  
**C** CAM  
**PY** PARÇA YOKTUR  
**KS** KASA  
**ST** SÖK TAK AYAR  
**YB** YARIM BOYALI  
**İNB** İNCE BOYALI

| ✓ Sol orta direk kontrolü | ! Sağ orta direk kontrolü | LOKAL BOYALI |

-ARACIN MUHTELİF YERLERİNDE MİNİMAL DÜZEYDE EZİK VE ÇİZİKLER MEVCUT  
-SAĞ ARKA ÇAMURLUK İÇİ (KAPI KİLİT KAŞITI) BOYALI  
-ÖN KAPUTUN İÇ KISMINA SİLİKON DOLGU (SES-TİTREŞİM ÖNLEME,İZOLASYON AMAÇLI) YAPILMIŞ

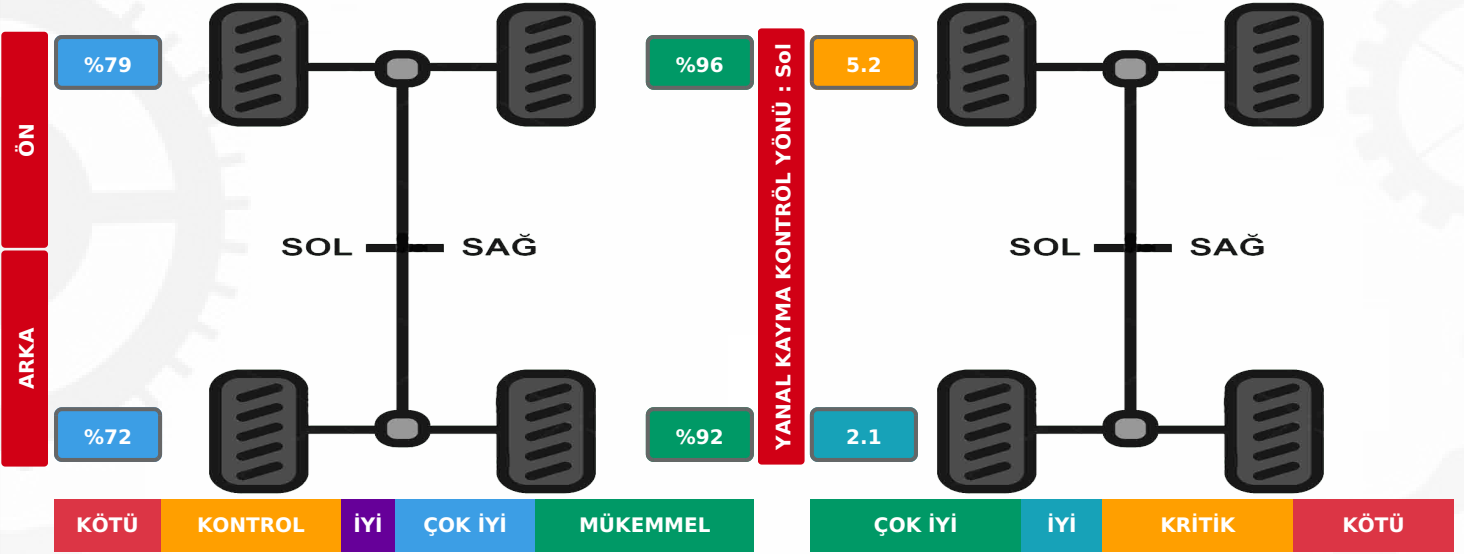
## YANAL KAYMA TEST SONUÇLARI

## SÜSPANSİYON TEST SONUÇLARI
