Sayfa : 1 / 18  
EKSPERTİZ BİLGİLENDİRME SAYFASI

İşlem Tarihi:	08.10.2024   13:39:00 - 16:20:00	Şasi No:	NM435600006X64182
Marka :	TOFAS-FIAT	Model	EGEA CROSS WAGON URBAN 1.6 M.JET 130 DCT / 2022

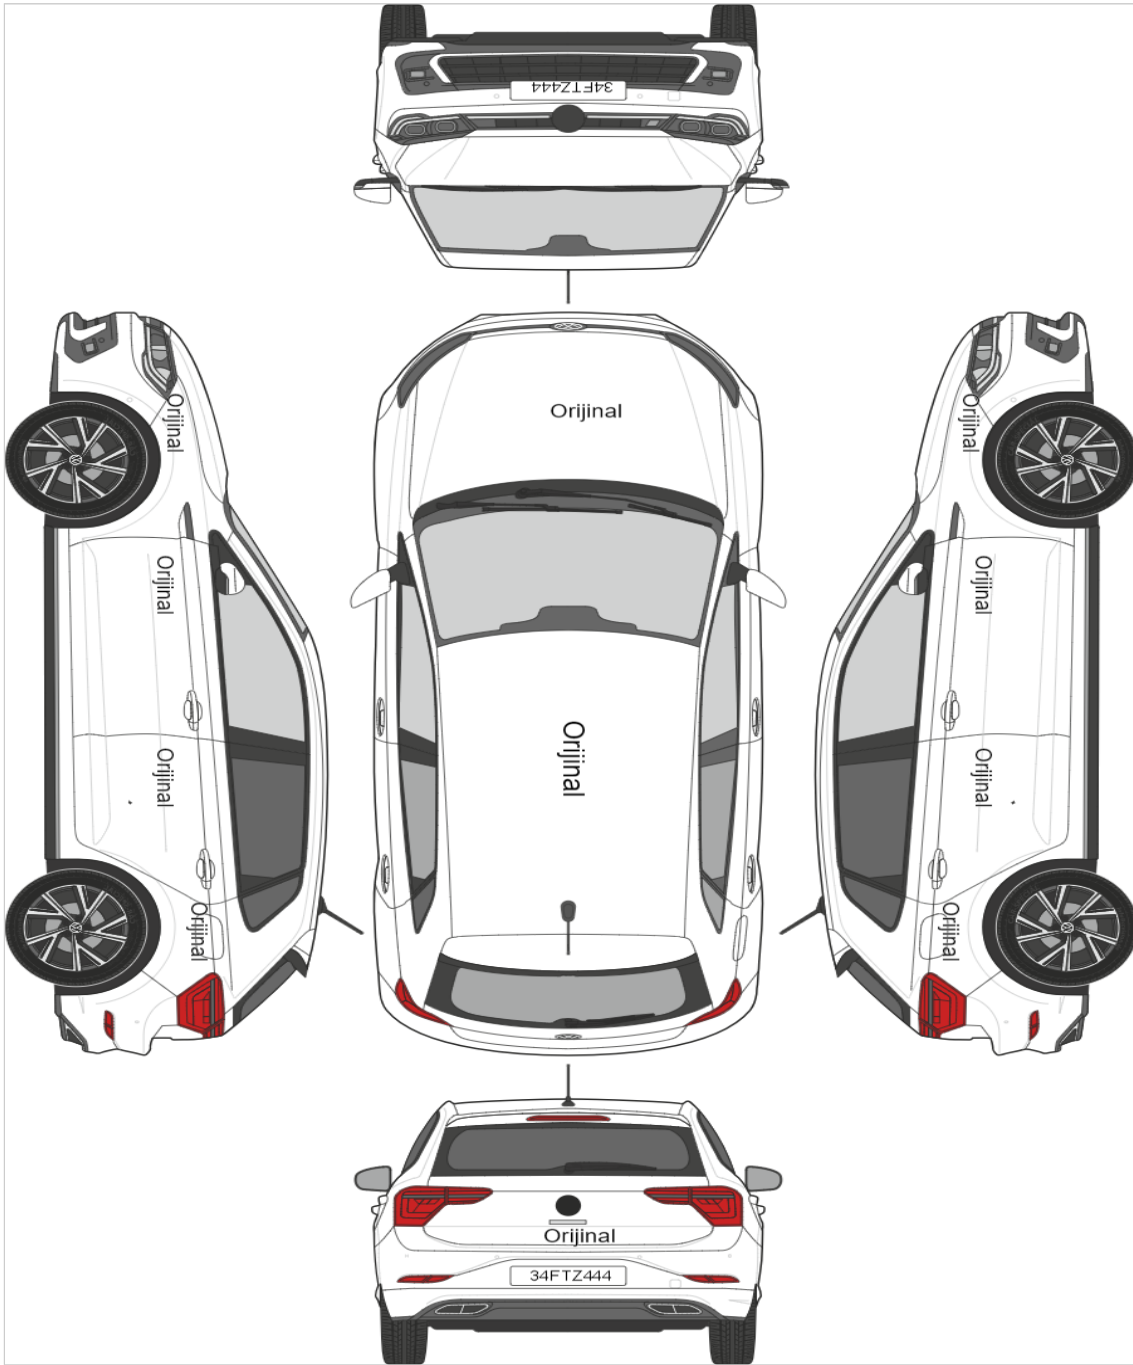
BOYA KAPORTA DIŞ KONTROLLER

BOYALI	DEĞİŞEN	LOKAL BOYALI	ORİJİNAL	BOYALI İŞLEMLİ	DOLU GÖÇÜĞÜ	HASARLI	EZİK GÖÇÜK	SÖKÜLÜP TAKILMIŞ
--------	---------	--------------	----------	----------------	-------------	---------	------------	------------------

60. Sol Ön Şasi	Orijinal
61. Sağ Ön Şasi	Orijinal
62. Güneş Yanığı	Yok
63. Podye Sol	Orijinal
64. Podye Sağ	Orijinal
65. Amortisör Kulesi Sol	Orijinal
66. Amortisör Kulesi Sağ	Orijinal
67. Sol Üst Direk	Orijinal
68. Sağ Üst Direk	Orijinal
69. Sol Ön Direk	Orijinal
70. Sağ Ön Direk	Orijinal
71. Sol Kapı Orta Direk	Orijinal
72. Sağ Kapı Orta Direk	Orijinal
73. Sol Arka Çamurluk Kilit Karşılığı	Orijinal
74. Sağ Arka Çamurluk Kilit Karşılığı	Orijinal
75. Sol Alt Marşpiyel	Plastik Kaplama
76. Sağ Alt Marşpiyel	Plastik Kaplama
77. Ön Panel	Plastik
78. Arka Panel	Orijinal
79. Ön Tampon	Plastik
80. Arka Tampon	Plastik
81. Taban Sacı	Sağlam
82. Bagaj İç Havuz Sacı	Orijinal
83. Sağ Ön Çamurluk Davlumbazı	Sağlam
84. Sol Ön Çamurluk Davlumbazı	Sağlam
85. Sağ Arka Çamurluk Davlumbazı	Sağlam
86. Sol Arka Çamurluk Davlumbazı	Sağlam
87. Çizik/Gamze/Göçükler	! Var

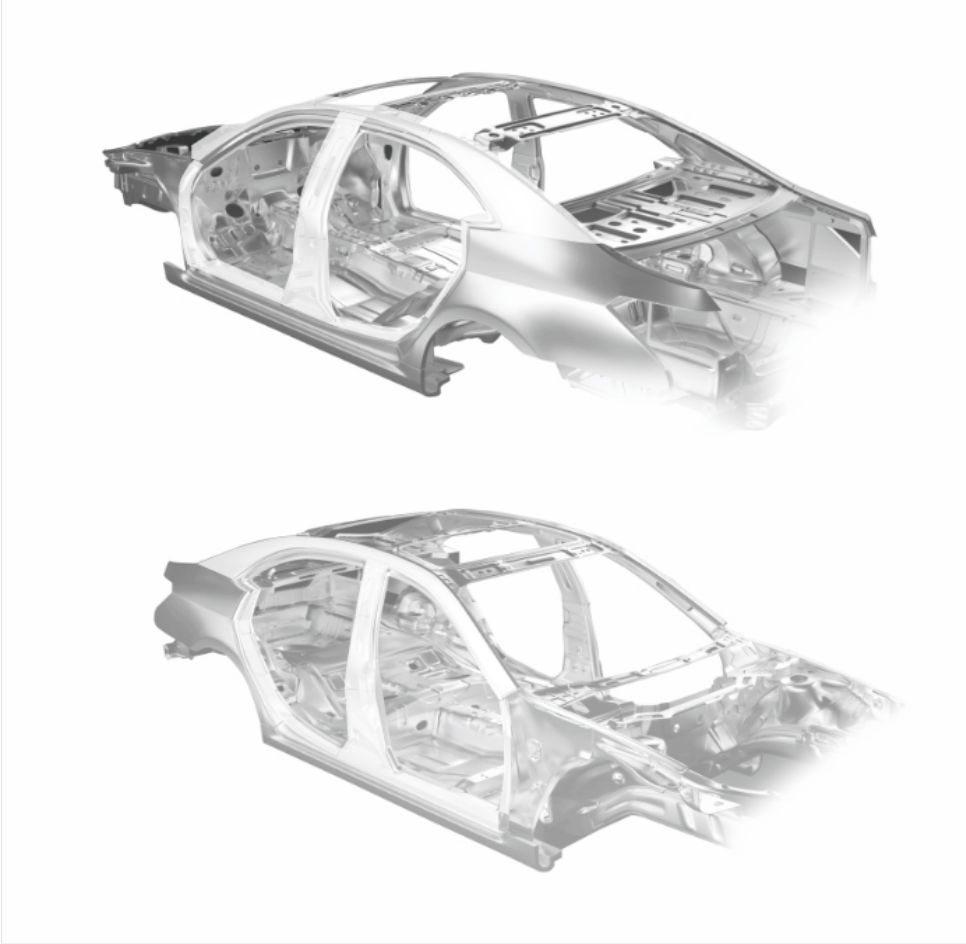
### ARAÇ DİREK & ŞASİ KONTROLLERİ

Sol Orta Direk	Orijinal	Sol Ön Cam Direği	Orijinal
Sol Arka Üst Direk	Orijinal	Sol Ön Basamak	Orijinal
Sol Arka Basamak	Orijinal	Sol Ön Kapı İç Direk	Orijinal
Sol Çamurluk Kilit Karşılığı	Orijinal	Sol Üst Direk	Orijinal
Sağ Orta Direk	Orijinal	Sağ Ön Cam Direği	Orijinal
Sağ Arka Üst Direk	Orijinal	Sağ Ön Basamak	Orijinal
Sağ Arka Basamak	Orijinal	Sağ Ön Kapı İç Direk	Orijinal
Sağ Çamurluk Kilit Karşılığı	Orijinal	Sağ Üst Direk	Orijinal

Sol Şasi	
Sağ Şasi
