KAPORTA VE BOYA KONTROLÜ

DYNOPLUS - İZMİR YOLU ŞB

Rapor id : SP443HCD478

Alıcı: OTOPOİNT MOTORLU ARAÇLAR.. Araç: 34FPV010 - WWZZZ3CZPE002032 - VOLKSWAGEN Passat Otomatik Benzin - Kilometre : 86392

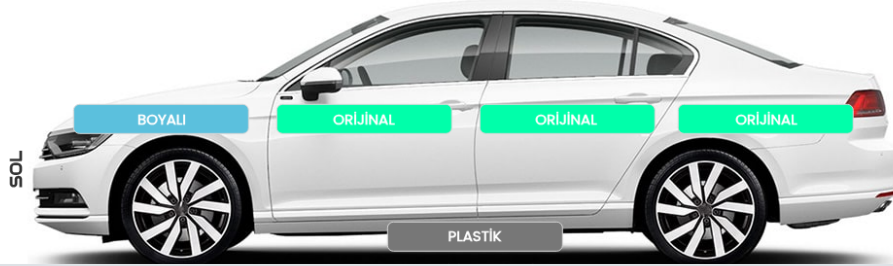
- O** ORJİNAL
- B** BOYALI
- İDB** İÇ DIŞ BOYALI
- STB** SÖK TAK BOYALI
- LB** LOKAL BOYALI
- D** DEĞİŞMİŞ
- ÇD** ÇIKMA DEĞİŞMİŞ
- KSD** KAPI SAÇI DEĞİŞMİŞ
- P** PLASTİK
- K** KAPLAMA
- C** CAM
- PY** PARÇA YOKTUR
- KS** KASA
- ST** SÖK TAK AYAR
- YB** YARIM BOYALI
- İNB** İNCE BOYALI
- LD** LOKAL DEĞİŞMİŞ

Aracın muhtelif yerlerinde minimal düzeyde ezik, çizik ve boyasız göçük düzeltme mevcut
