# DYNOPLUS - İZMİR YOLU ŞB

Rapor tarihi : 2025-06-03 18:24:09

Rapor id : SP700FEC314

Alıcı: OTOPOİNT MOTORLU ARAÇLAR.. Araç: 34MKD093 - VF1RFB00073638676 - RENAULT Megane 2024 Otomatik Benzin - Kilometre : 805

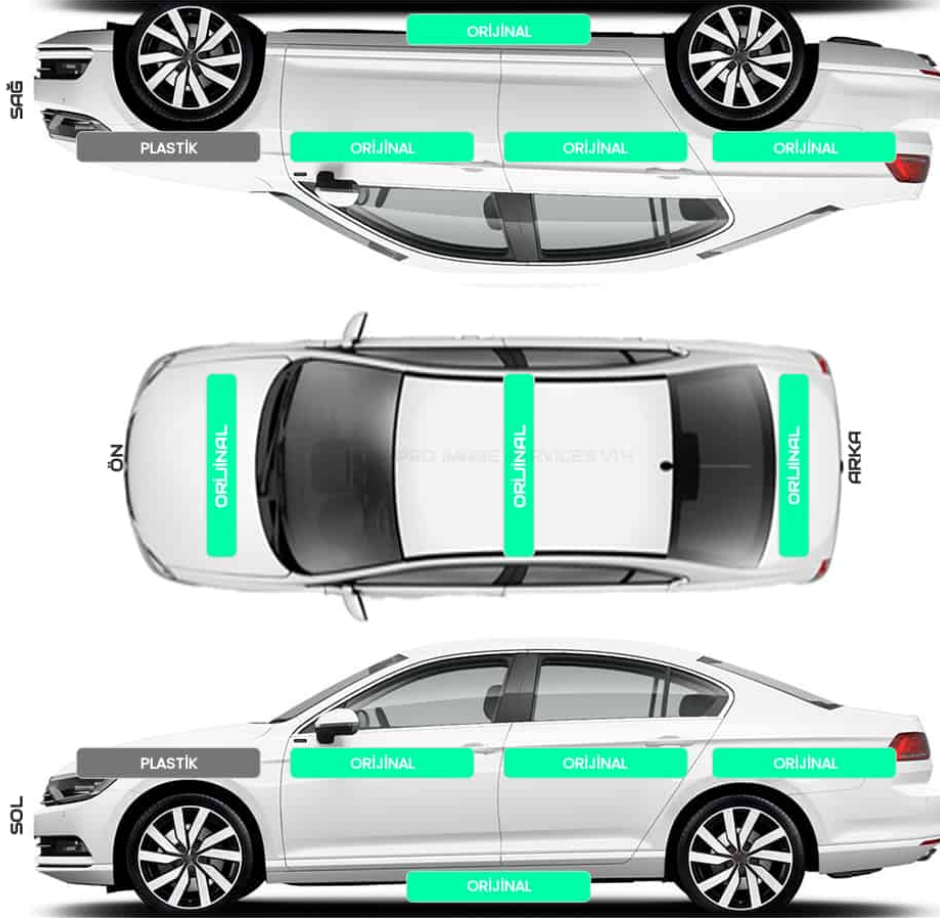
## KAPORTA VE BOYA KONTROLÜ

- O ORJİNAL
- B BOYALI
- IDB İÇ DIŞ BOYALI
- STB SÖK TAK BOYALI
- LB LOKAL BOYALI
- D DEĞİŞMİŞ
- ÇD ÇIKMA DEĞİŞMİŞ
- KSD KAPI SAÇI DEĞİŞMİŞ
- P PLASTİK
- K KAPLAMA
- C CAM
- PY PARÇA YOKTUR
- KS KASA
- ST SÖK TAK AYAR
- YB YARIM BOYALI
- İNB İNCE BOYALI

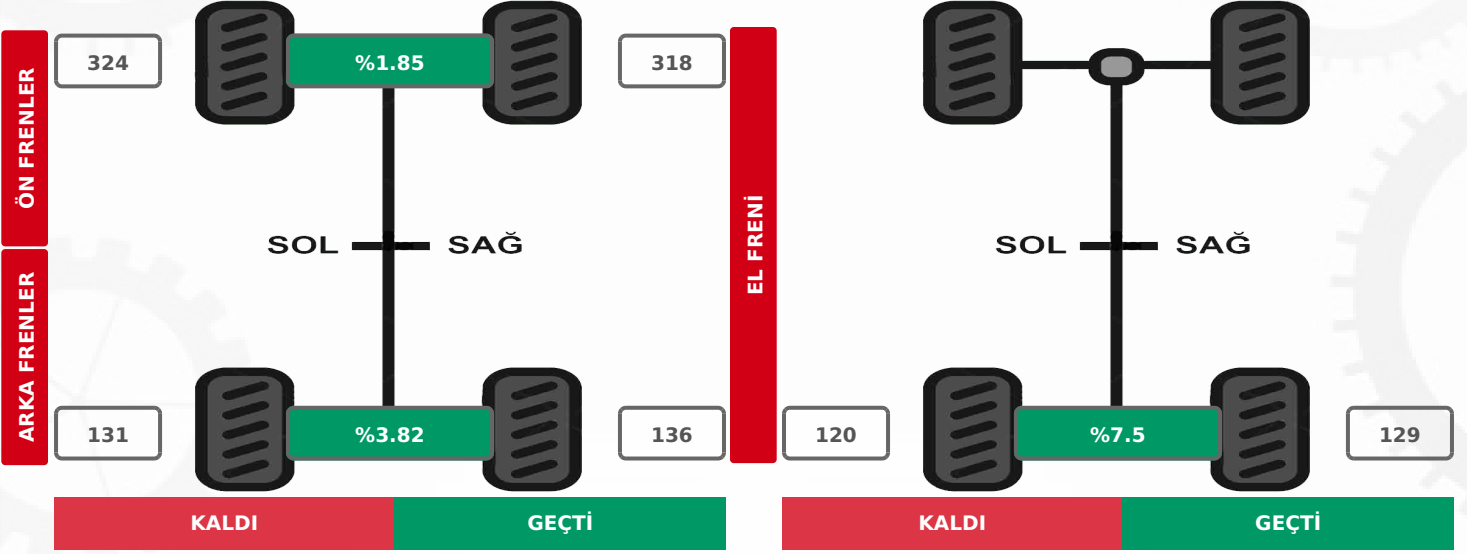
## FREN SÜSPANSİYON VE YANAL KAYMA

Araç ile yol testi gerçekleştirilmiş olup, sürüş esnasında şanzıman geçişleri, süspansiyon tepkileri, frenleme performansı ve genel sürüş dinamiği kontrol edilmiştir. Yapılan kontrollerde herhangi bir problem tespit edilmemiştir
