# DYNOPLUS - İZMİR YOLU ŞB

Rapor tarihi : 2025-08-18 17:19:52

Rapor id : SP279HHH440

Alıcı: OTOPOİNT MOTORLU ARAÇLAR.. Araç: 34EUV193 - VF1RFB00968629640 - RENAULT Megane 2021 Otomatik Benzin - Kilometre : 93547

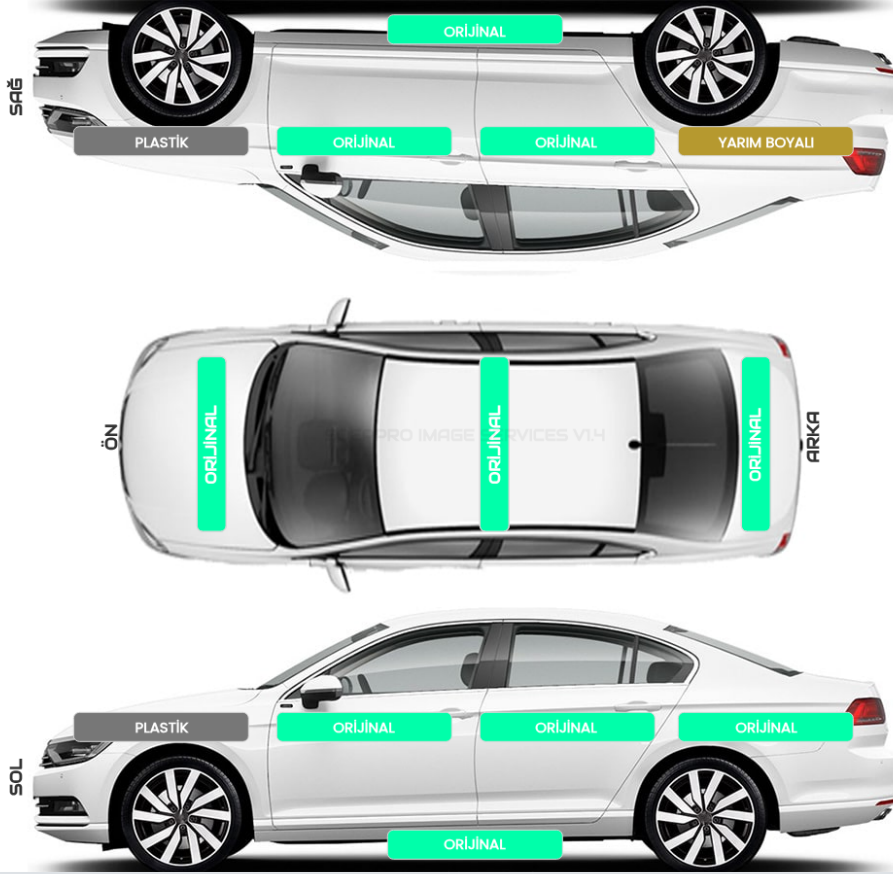
## KAPORTA VE BOYA KONTROLÜ

Aracın muhtelif yerlerinde minimal düzeyde ezik ve çizikler mevcut  
Sol ön kapıda boyasız göçük düzeltme mevcut
