# DYNOPLUS - İZMİR YOLU ŞB

Rapor id : SP671DDF288

Alıcı: OTOPOİNT MOTORLU ARAÇLAR.. Araç: 34KKY782 - WF02N1ER02RA31111 - FORD Courier 2024 Manuel Dizel - Kilometre : 33121

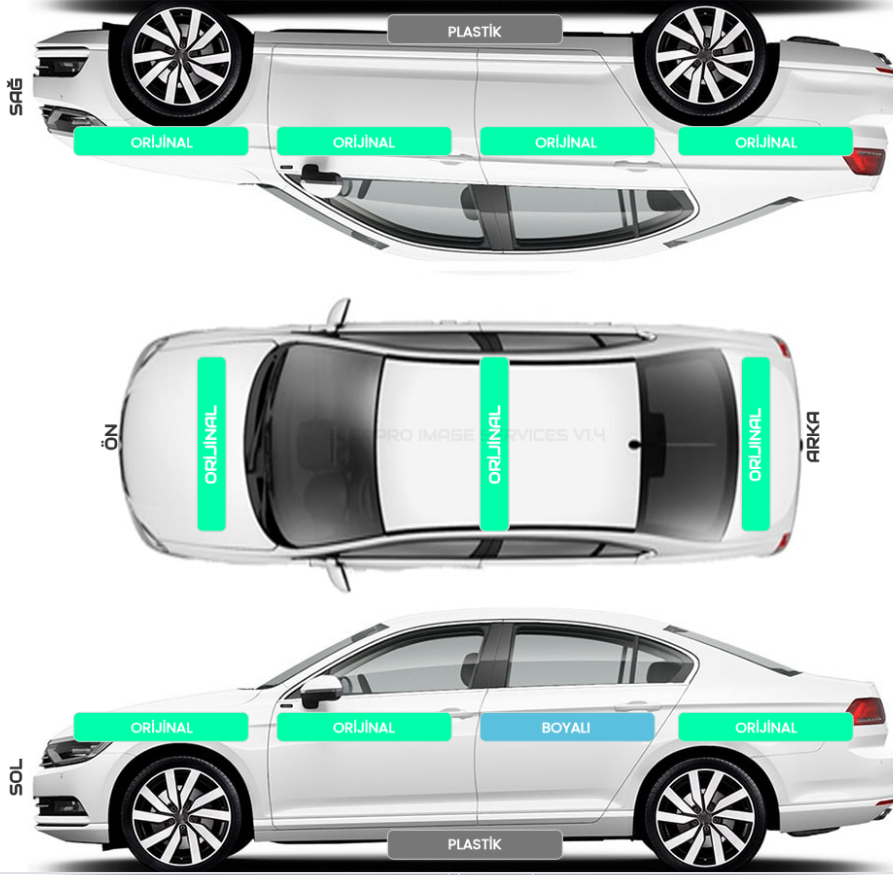
## KAPORTA VE BOYA KONTROLÜ

- O ORJİNAL
- B BOYALI
- IDB İÇ DİŞ BOYALI
- STB SÖK TAK BOYALI
- LB LOKAL BOYALI
- D DEĞİŞMİŞ
- ÇD ÇIKMA DEĞİŞMİŞ
- KSD KAPI SAÇI DEĞİŞMİŞ
- P PLASTİK
- K KAPLAMA
- C CAM
- PY PARÇA YOKTUR
- KS KASA
- ST SÖK TAK AYAR
- YB YARIM BOYALI
- İNB İNCE BOYALI

-Aracın muhtelif yerlerinde minimal düzeyde ezik ve çizikler mevcut

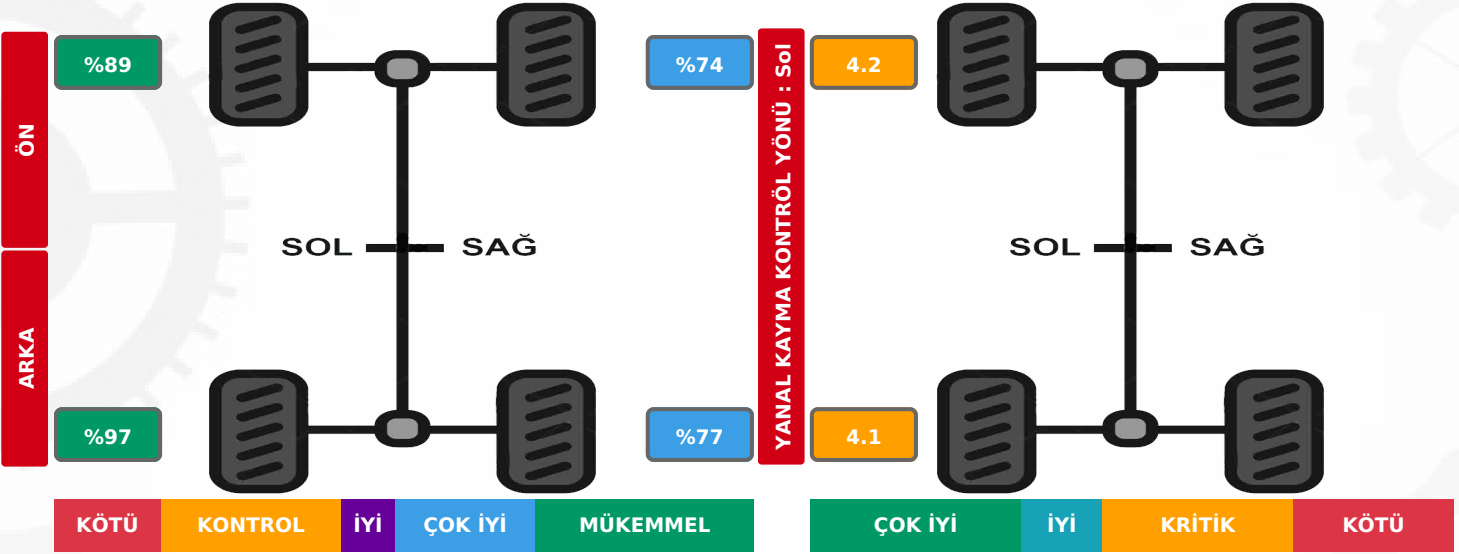
## YANAL KAYMA TEST SONUÇLARI

## SÜSPANSİYON TEST SONUÇLARI
