# DYNOPLUS - İZMİR YOLU ŞB

Alıcı: OTOPOİNT MOTORLU ARAÇLAR.. Araç: 34KSL877 - WF02N1ER22RK87554 - FORD Coruier 2024 Manuel Dizel - Kilometre : 32752

## KAPORTA VE BOYA KONTROLÜ

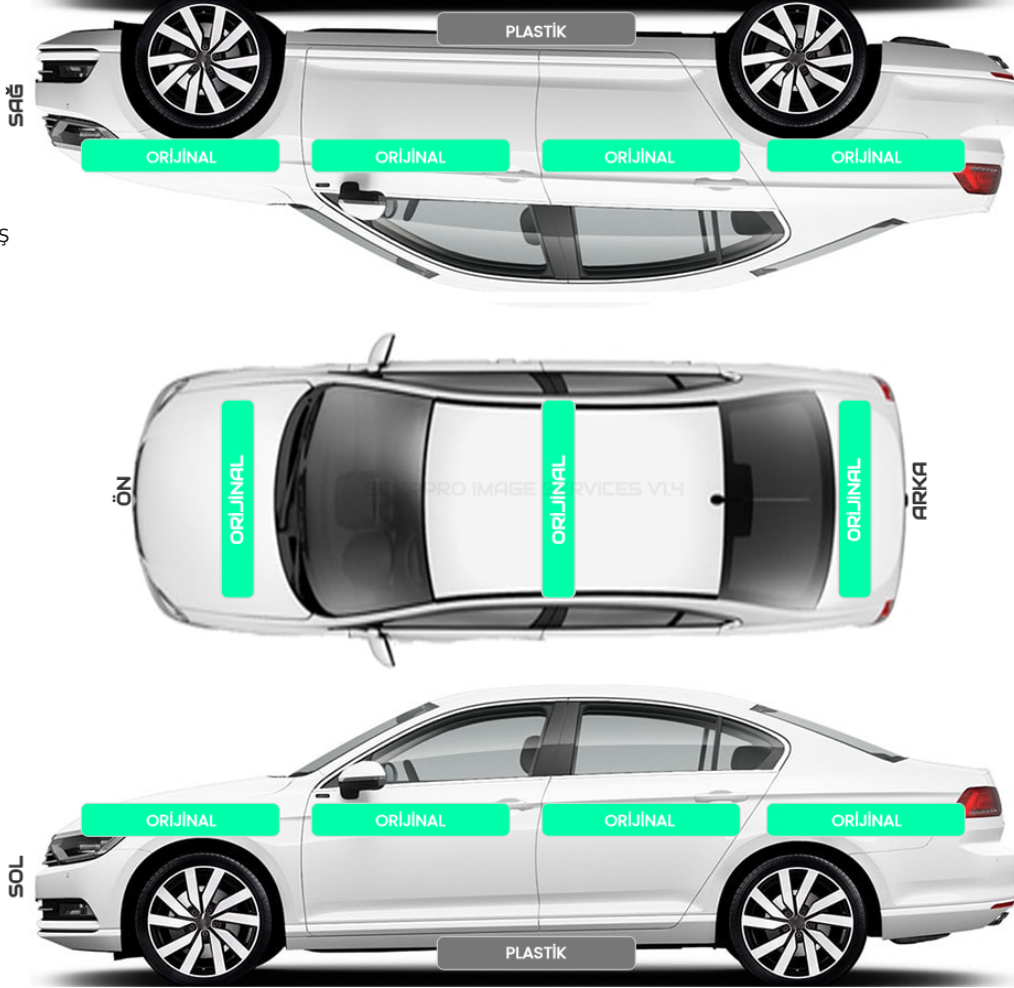
Aracın muhtelif yerlerinde minimal düzeyde ezik ve çizikler mevcut  
Ön kaputta ayar işçiliği mevcut  
Ön camda taş izi var
