## KAPORTA VE BOYA KONTROLÜ

# DYNOPLUS - İZMİR YOLU ŞB

Rapor tarihi : 2025-03-09 13:29:47  
Rapor id : SP252HHF207

Alıcı: OTOPOİNT MOTORLU ARAÇLAR.. Araç: 34KUC903 - VR3UDYHZ6RJ635592 - PEUGEOT 2008 2024 Otomatik Dizel - Kilometre : 14342

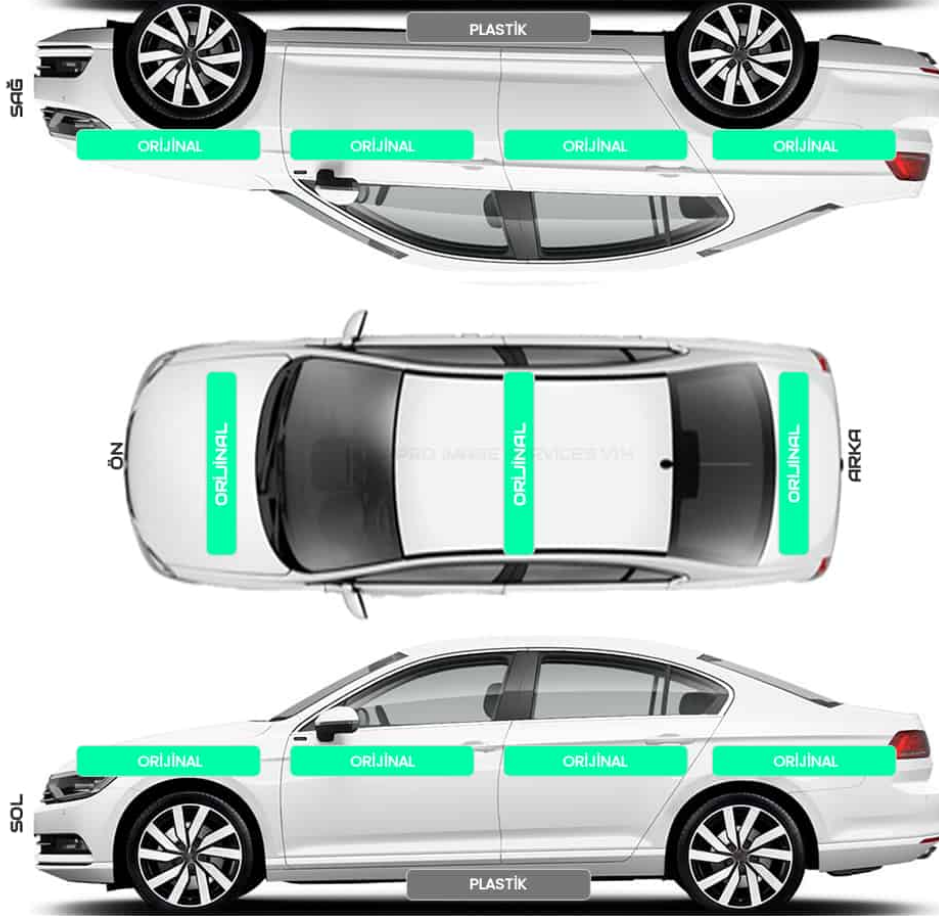
- O ORJİNAL
- B BOYALI
- IDB İÇ DIŞ BOYALI
- STB SÖK TAK BOYALI
- LB LOKAL BOYALI
- D DEĞİŞMİŞ
- ÇD ÇIKMA DEĞİŞMİŞ
- KSD KAPI SAÇI DEĞİŞMİŞ
- P PLASTİK
- K KAPLAMA
- C CAM
- PY PARÇA YOKTUR
- KS KASA
- ST SÖK TAK AYAR
- KP KASA PARÇASI
