# DYNOPLUS - İZMİR YOLU ŞB

Alıcı: OTOPOİNT MOTORLU ARAÇLAR.. Araç: 34MHJ201 - VF1RFB00673638682 - RENAULT Megane 2024 Otomatik Benzin - Kilometre : 7685

## KAPORTA VE BOYA KONTROLÜ

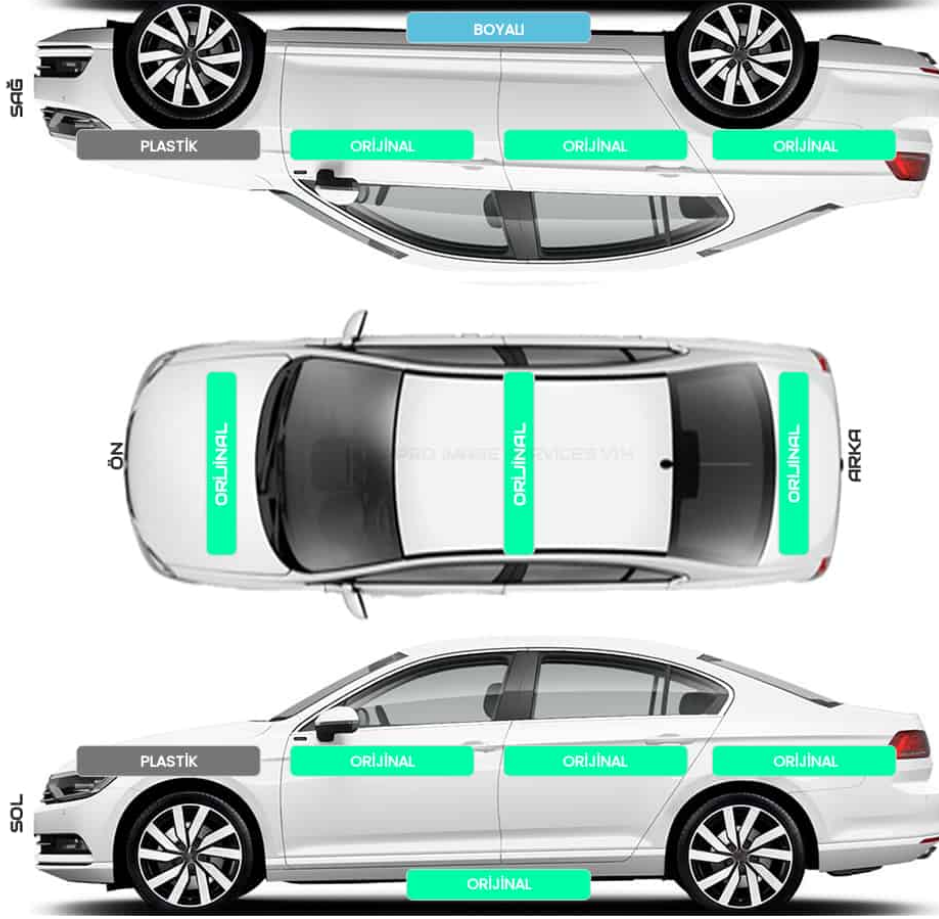
- O ORJİNAL
- B BOYALI
- IDB İÇ DİŞ BOYALI
- STB SÖK TAK BOYALI
- LB LOKAL BOYALI
- D DEĞİŞMİŞ
- ÇD ÇIKMA DEĞİŞMİŞ
- KSD KAPI SAÇI DEĞİŞMİŞ
- P PLASTİK
- K KAPLAMA
- C CAM
- PY PARÇA YOKTUR
- KS KASA
- ST SÖK TAK AYAR
- YB YARIM BOYALI
- İNB İNCE BOYALI

MOTOR ALT MUHAFAZA DA (KEÇE) DEFORME MEVCUT

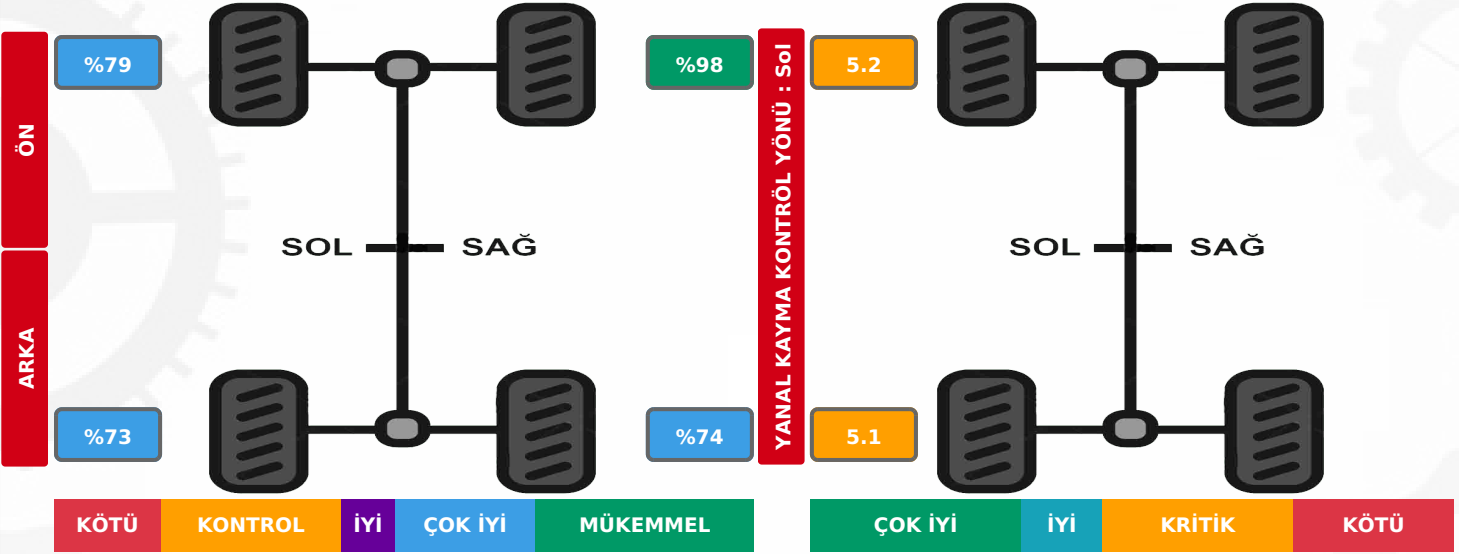
## YANAL KAYMA TEST SONUÇLARI

## SÜSPANSİYON TEST SONUÇLARI
