KAPORTA VE BOYA KONTROLÜ

Rapor tarihi : 2025-02-04 13:44:00

Rapor id : SP133FDD882

Alıcı: OTOPOİNT MOTORLU ARAÇLAR.. Araç: 34FTP247 - VF1RFB00569807022 - RENAULT Megane 2022 Otomatik Dizel - Kilometre : 74334

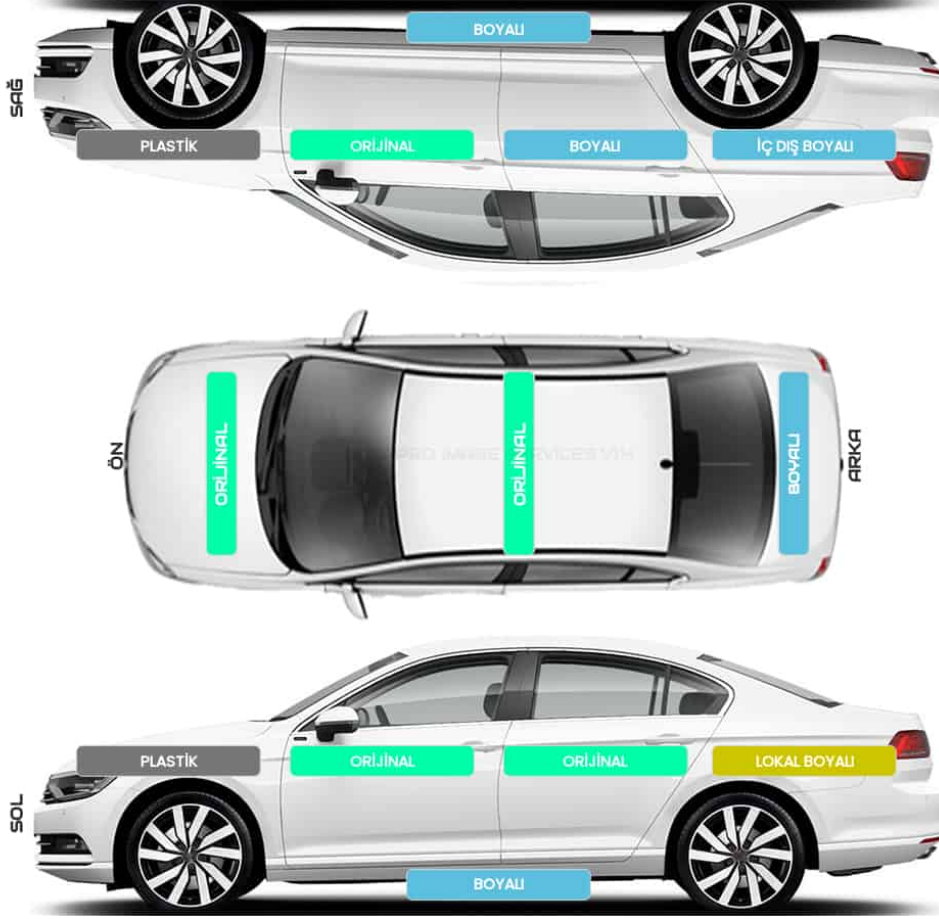
Araçta ezikler ve çizikler var.sağ arka kapı içinde kuru onarım işlemi mevcut . sağr arka çamurluk içi (kapı kilit karşıtı) boyalı
Sol ön kapıda kuru onarım mevcut
Sağ ön kapıda kuru onarım işlemi mevcut
