Sayfa : 1 / 15
EKSPERTİZ BİLGİLENDİRME SAYFASI

İşlem Tarihi:	20.12.2024 16:46:27 - 17:26:03	Şasi No:	NM0CXXTTRCLA37148
Marka :	FORD	Model	TRANSİT / 2020

BOYA KAPORTA DIŞ KONTROLLER

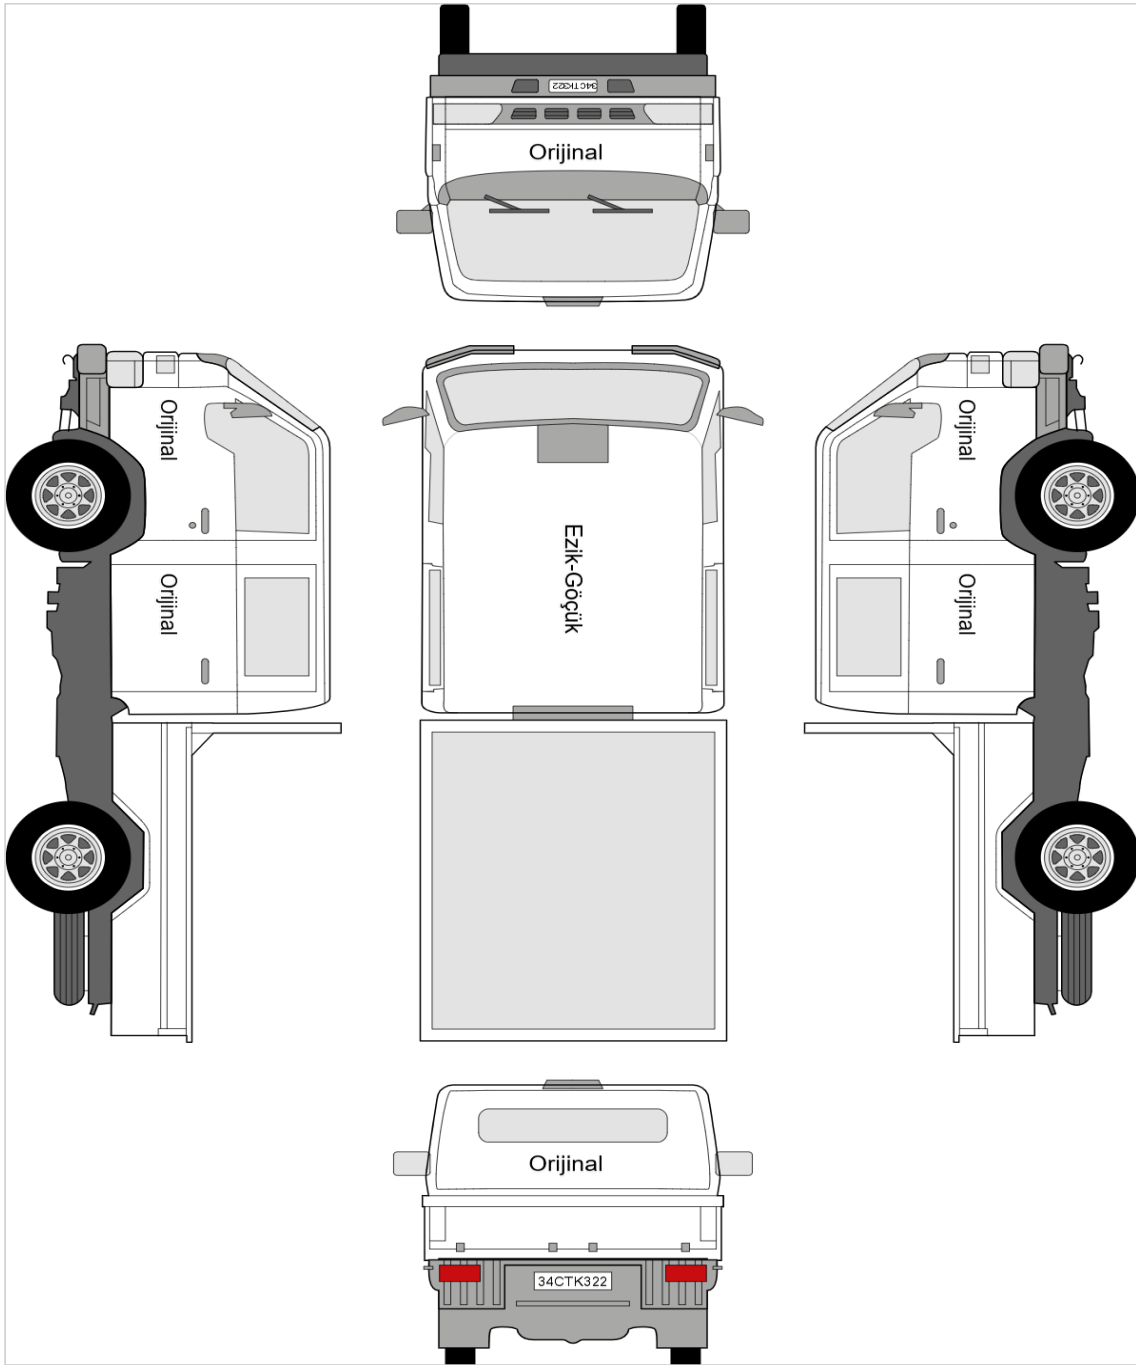
BOYALI	DEĞİŞEN	LOKAL BOYALI	ORİJİNAL	BOYALI İŞLEMLİ	DOLU GÖÇÜĞÜ	HASARLI	EZİK GÖÇÜK	SÖKÜLÜP TAKILMIŞ

59. Sol Ön Şasi	Orijinal
60. Sağ Ön Şasi	Orijinal
61. Güneş Yanığı	Yok
62. Podye Sol	Orijinal
63. Podye Sağ	Orijinal
64. Amortisör Kulesi Sol	Orijinal
65. Amortisör Kulesi Sağ	Orijinal
66. Sol Üst Direk	Orijinal
67. Sağ Üst Direk	Orijinal
68. Sol Ön Direk	Orijinal
69. Sağ Ön Direk	Orijinal
70. Sol Kapı Orta Direk	Orijinal
71. Sağ Kapı Orta Direk	Orijinal
72. Sol Arka Çamurluk Kilit Karşılığı	Orijinal
73. Sağ Arka Çamurluk Kilit Karşılığı	Orijinal
74. Sol Alt Marşpiyel	Plastik Kaplama
75. Sağ Alt Marşpiyel	Plastik Kaplama
76. Ön Panel	Orijinal
77. Arka Panel	Orijinal
78. Ön Tampon	Plastik
79. Arka Tampon	Plastik
80. Taban Sacı	Sağlam
81. Bagaj İç Havuz Sacı	Orijinal
82. Sağ Ön Çamurluk Davlumbazı	Sağlam
83. Sol Ön Çamurluk Davlumbazı	Sağlam
84. Sağ Arka Çamurluk Davlumbazı	Sağlam
85. Sol Arka Çamurluk Davlumbazı	Sağlam
86. Çizik/Gamze/Göçükler	! Var

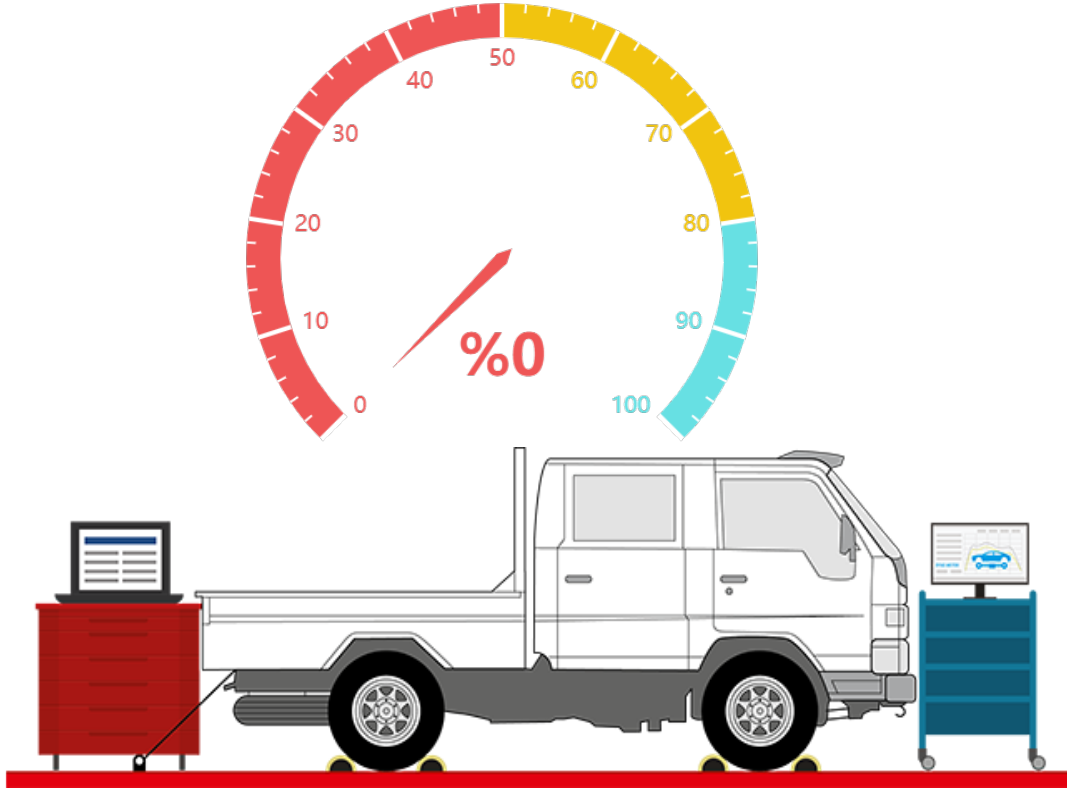
DYNO MOTOR PERFORMANS TEST SONUCU

Aracın Motor Gücü (KW)	125 KW - 167 BG
Ölçülen Motor Gücü (KW)	0 KW - 0 BG
Üretilen Anlık Performans (%)	% 0

MÜŞTERİ BİLGİSİ DÂHİLİNDE DYNO TEST YAPILMAMIŞTIR. YOL TESTİ YAPILDI
