EKSPERTİZ NO 20261005140452

PLAKA 34MOT418

PLAKA : 34MOT418  
MARKA : FIAT  
MODEL : EGEA CROSS  
ÜRETİM YILI : 2024  
ŞASE NO : NM43560000U254695  
MOTOR HACMI : 1598 cc  
MOTOR GÜCÜ : 130 hp  
VİTES TÜRÜ : Otomatik  
YAKIT TÜRÜ : Dizel  
ARAÇ RENGİ : GRİ  
GİRİŞ KİLOMETRE : 36.780  
ÇIKIŞ KİLOMETRE : 36.780  
GİRİŞ TARİHİ : 05.10.2026 14:04  
ÇIKIŞ TARİHİ : 05.10.2026 14:18

### OTOPOINT MOTORLU ARAÇLAR FULL EKSPERTİZ İÇERİĞİ

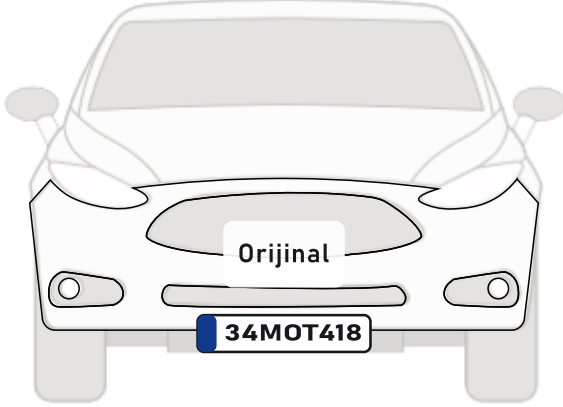
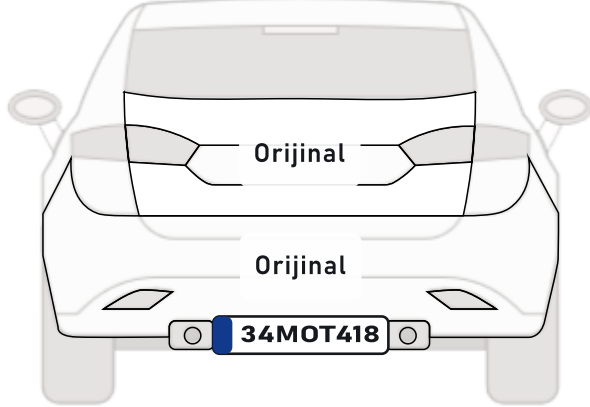
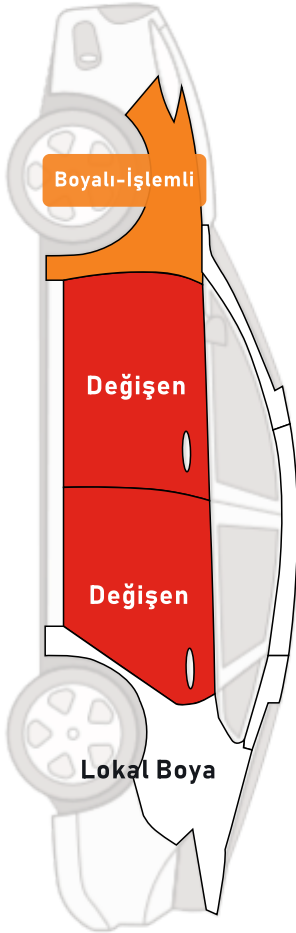
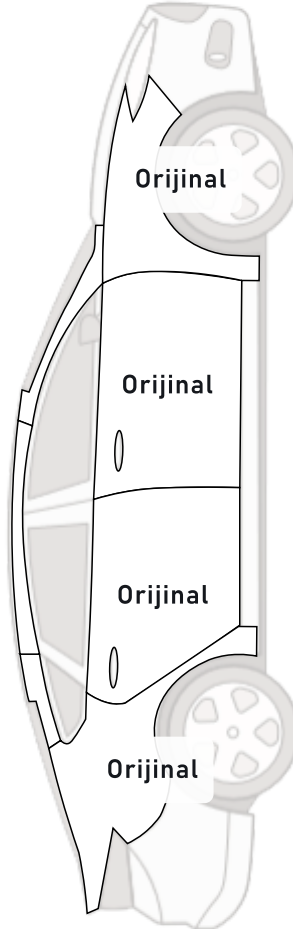
BOYA KAPORTA DIŞ KONTROLLER

BOYA KAPORTA KONTROLLERİ 2 SAYFADAN OLUŞMAKTADIR.

| Sol Ön Çamurluk | BOYALI-İŞLEMLİ | Sağ Ön Çamurluk | ORJİNAL |
| Sol Ön Kapı | DEĞİŞEN | Sağ Ön Kapı | ORJİNAL |
| Sol Arka Kapı | DEĞİŞEN | Sağ Arka Kapı | ORJİNAL |
| Sol Arka Çamurluk | LOKAL BOYA | Sağ Arka Çamurluk | ORJİNAL |
| Sol Marşpiyel | BOYALI-İŞLEMLİ | Sağ Marşpiyel | BOYALI |

| Sol Orta İç Direk | BOYALI-İŞLEMLİ | Sağ Orta İç Direk | ORJİNAL |
