# DYNOPLUS - İZMİR YOLU ŞB

Rapor id : SP526GAH256

Alıcı: OTOPOİNT MOTORLU ARAÇLAR.. Araç: 34KKZ095 - WF02N1ER62RA35373 - FORD Coruier 2024 Manuel Dizel - Kilometre : 33955

## KAPORTA VE BOYA KONTROLÜ

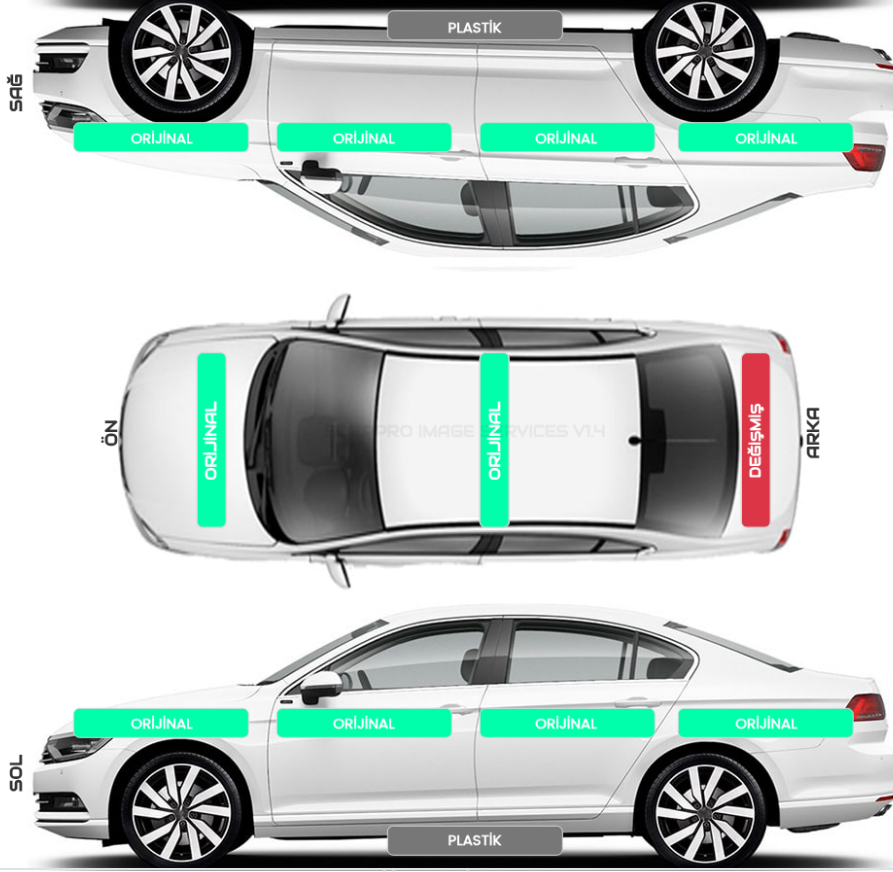
- O ORJİNAL
- B BOYALI
- IDB İÇ DİŞ BOYALI
- STB SÖK TAK BOYALI
- LB LOKAL BOYALI
- D DEĞİŞMİŞ
- ÇD ÇIKMA DEĞİŞMİŞ
- KSD KAPI SAÇI DEĞİŞMİŞ
- P PLASTİK
- K KAPLAMA
- C CAM
- PY PARÇA YOKTUR
- KS KASA
- ST SÖK TAK AYAR
- YB YARIM BOYALI
- İNB İNCE BOYALI

| ✓ Ön panel kontrolü | ! Arka panel kontrolü | Onarımlı |

- Aracın muhtelif yerlerinde minimal düzeyde ezik ve çizikler mevcut
- Arka panelde doğrultma düzeltme işlemi mevcut
- Bagaj kapağında boyasız göçük düzeltme mevcut
- Sol ön far ayağı tamirli
- Ön tampon iç plastikleri kırık, Ön tampon alt plastik panjuru kırık, Radyatör peteği ezik

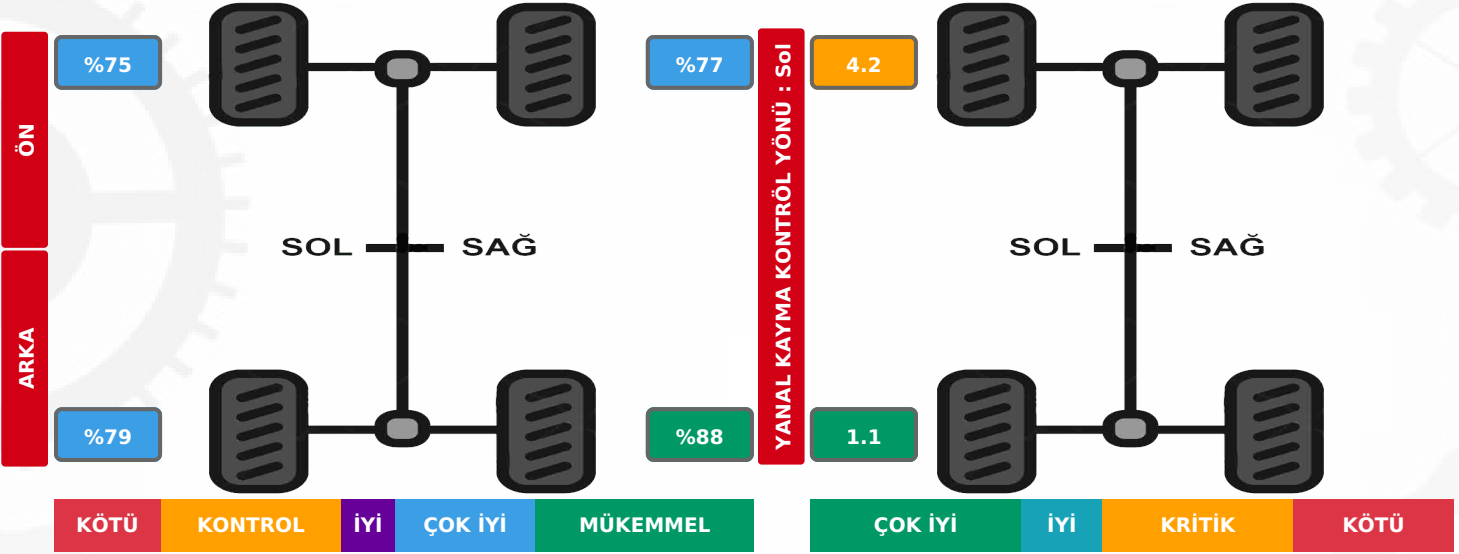
## YANAL KAYMA TEST SONUÇLARI

## SÜSPANSİYON TEST SONUÇLARI
