Sayfa : 1 / 18
EKSPERTİZ BİLGİLENDİRME SAYFASI

Bayi Adı	Bursa İzmir Yolu		
Bayi Adres	Pilot Garage Oto Ekspertiz Bursa / İzmir Yolu Alaaddinbey Mah. Ayfatma Cad Mese-5 İş Merkezi C Blok No: 5 C/B, 16120 Nilüfer/Bursa		
Bayi Telefon	+902244410020		
Rapor Numarası	3586823	Tarih	15.11.2024
Ekspertiz Paketi	Otopoint Business Class (Bayiye Ödeme)	Paket Tutarı	-
Plaka	34HKM115	Şasi	NM0EXXTREPJ84213
KM	19,045	Yıl	2023
Marka	FORD	Model	TRANSIT MCA I 350L VAN 11M3 UPGRADE 170 TREN
Yakıt Tipi	Dizel	Motor Gücü	125 KW - 167 BG
Renk	BEYAZ	Motor Numarası	PJ84213
ARAÇ SAHİBİ BİLGİLERİ		ALICI MÜŞTERİ BİLGİLERİ	
Ad Soyad	OTOPOİNT MOTORLU ARAÇLAR SATIŞ SERVİS SANAYİ TİCARET LİMİTED ŞİRKETİ	Ad Soyad	OTOPOİNT MOTORLU ARAÇLAR SATIŞ SERVİS SANAYİ TİCARET LİMİTED ŞİRKETİ
TC/Vergi/Mersis		TC/Vergi/Mersis	1
Telefon	1	Telefon	1

İşlem Tarihi:	15.11.2024 12:09:14 - 15:37:00	Şasi No:	NM0EXXTTREPJ84213
Marka :	FORD	Model	TRANSIT MCA I 350L VAN 11M3 UPGRADE 170 TREN / 2023

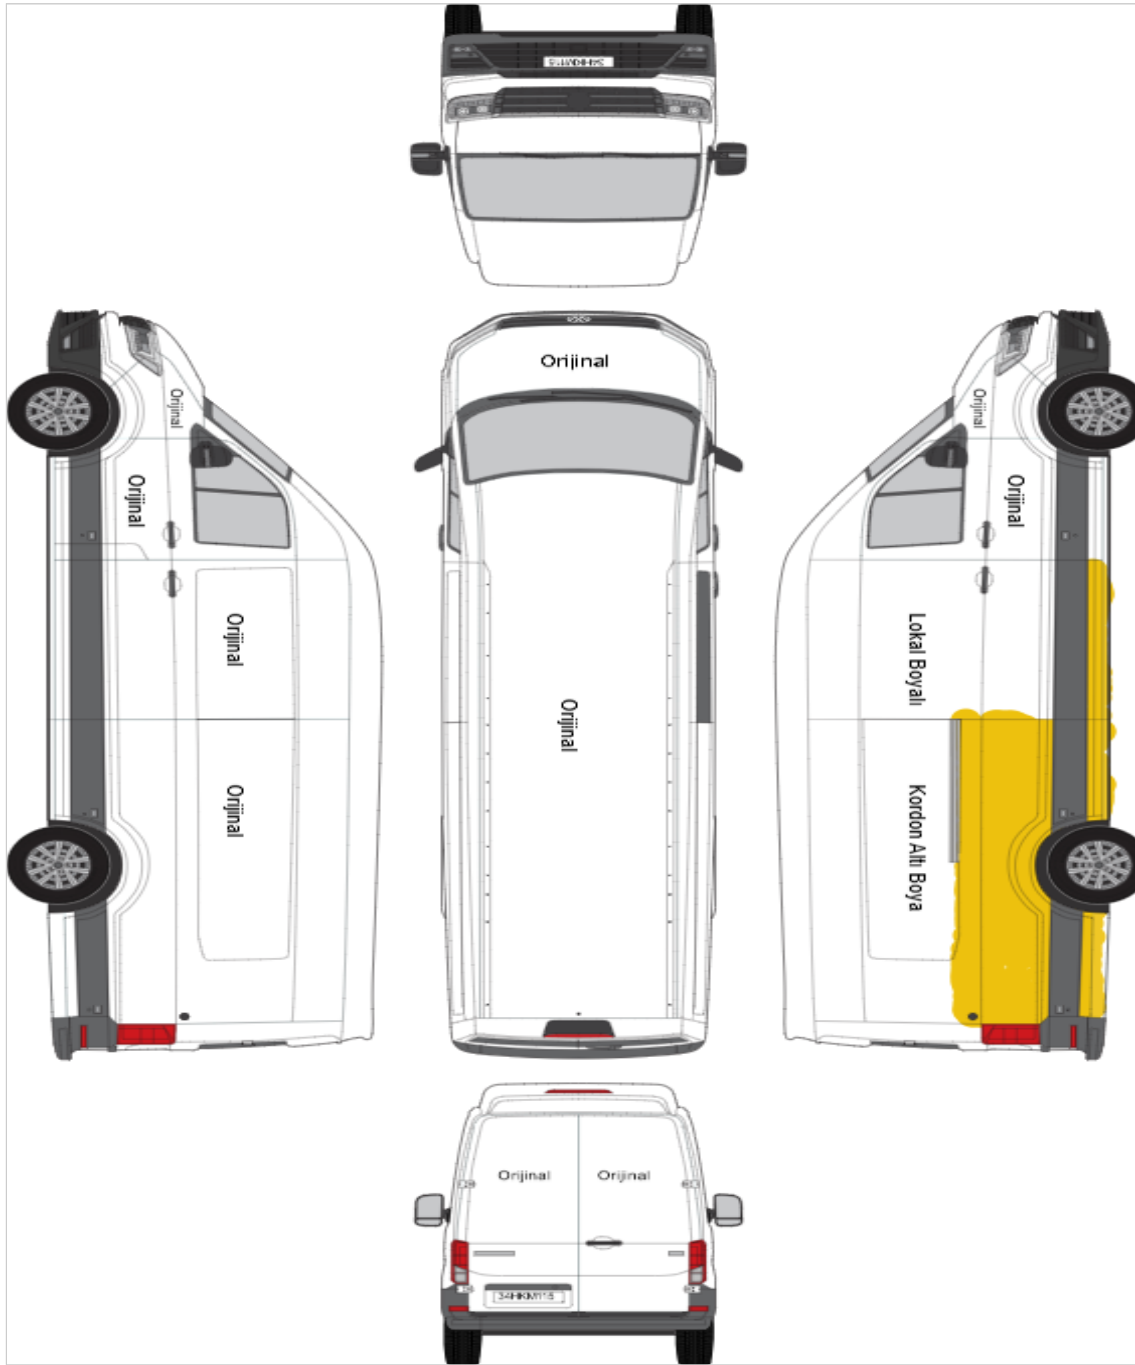
BOYA KAPORTA DIŞ KONTROLLER

BOYALI	DEĞİŞEN	LOKAL BOYALI	ORİJİNAL	BOYALI İŞLEMLİ	DOLU GÖÇÜĞÜ	HASARLI	EZİK GÖÇÜK	SÖKÜLÜP TAKILMIŞ
--------	---------	--------------	----------	----------------	-------------	---------	------------	------------------

59. Sol Ön Şasi	Orijinal
60. Sağ Ön Şasi	Orijinal
61. Güneş Yanığı	Yok
62. Podye Sol	Orijinal
63. Podye Sağ	Orijinal
64. Amortisör Kulesi Sol	Orijinal
65. Amortisör Kulesi Sağ	Orijinal
66. Sol Üst Direk	Orijinal
67. Sağ Üst Direk	Orijinal
68. Sol Ön Direk	Orijinal
69. Sağ Ön Direk	Orijinal
70. Sol Kapı Orta Direk	Orijinal
71. Sağ Kapı Orta Direk	Orijinal
72. Sol Arka Çamurluk Kilit Karşılığı	Orijinal
73. Sağ Arka Çamurluk Kilit Karşılığı	Orijinal
74. Sol Alt Marşpiyel	Plastik Kaplama
75. Sağ Alt Marşpiyel	Plastik Kaplama
76. Ön Panel	Plastik
77. Arka Panel	Orijinal
78. Ön Tampon	Plastik
79. Arka Tampon	Plastik
80. Taban Sacı	Sağlam
81. Bagaj İç Havuz Sacı	Orijinal
82. Sağ Ön Çamurluk Davlumbazı	Sağlam
83. Sol Ön Çamurluk Davlumbazı	Sağlam
84. Sağ Arka Çamurluk Davlumbazı	Sağlam
85. Sol Arka Çamurluk Davlumbazı	Sağlam
86. Çizik/Gamze/Göçükler	! Var

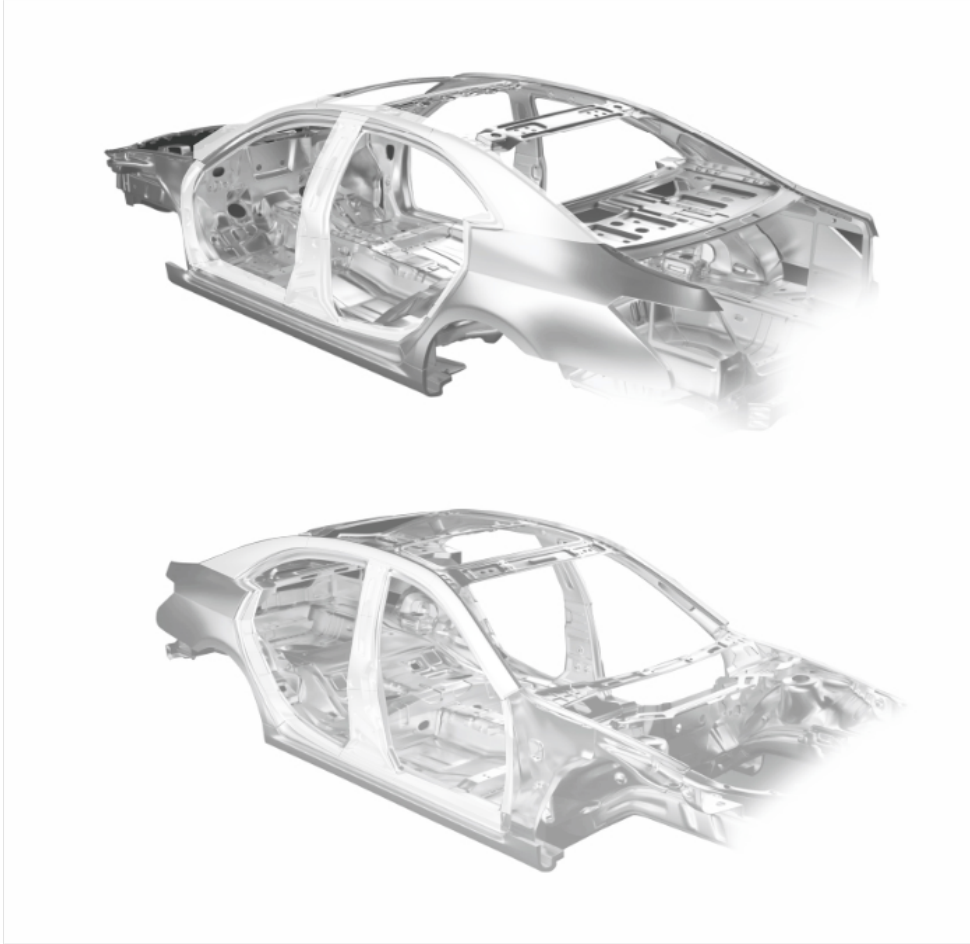
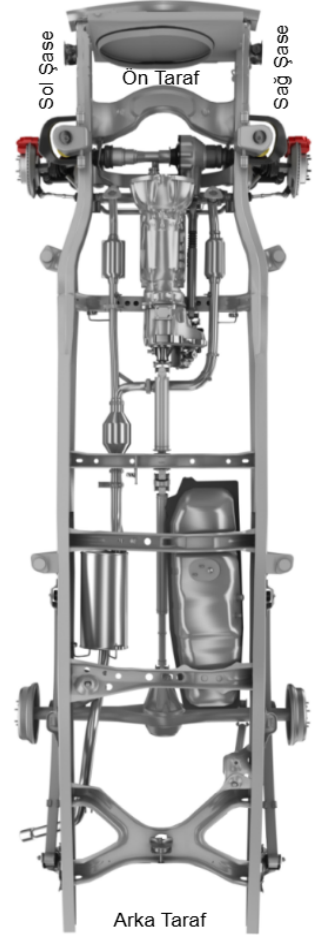
ARAÇ DİREK & ŞASİ KONTROLLERİ

Sol Orta Direk	Orijinal	Sol Ön Cam Direği	Orijinal
Sol Arka Üst Direk	Orijinal	Sol Ön Basamak	Orijinal
Sol Arka Basamak	Orijinal	Sol Ön Kapı İç Direk	Orijinal
Sol Çamurluk Kilit Karşılığı	Orijinal	Sol Üst Direk	Orijinal
Sağ Orta Direk	Orijinal	Sağ Ön Cam Direği	Orijinal
Sağ Arka Üst Direk	Orijinal	Sağ Ön Basamak	Orijinal
Sağ Arka Basamak	Orijinal	Sağ Ön Kapı İç Direk	Orijinal
Sağ Çamurluk Kilit Karşılığı	Orijinal	Sağ Üst Direk	Orijinal

Sol Şasi	
Sağ Şasi

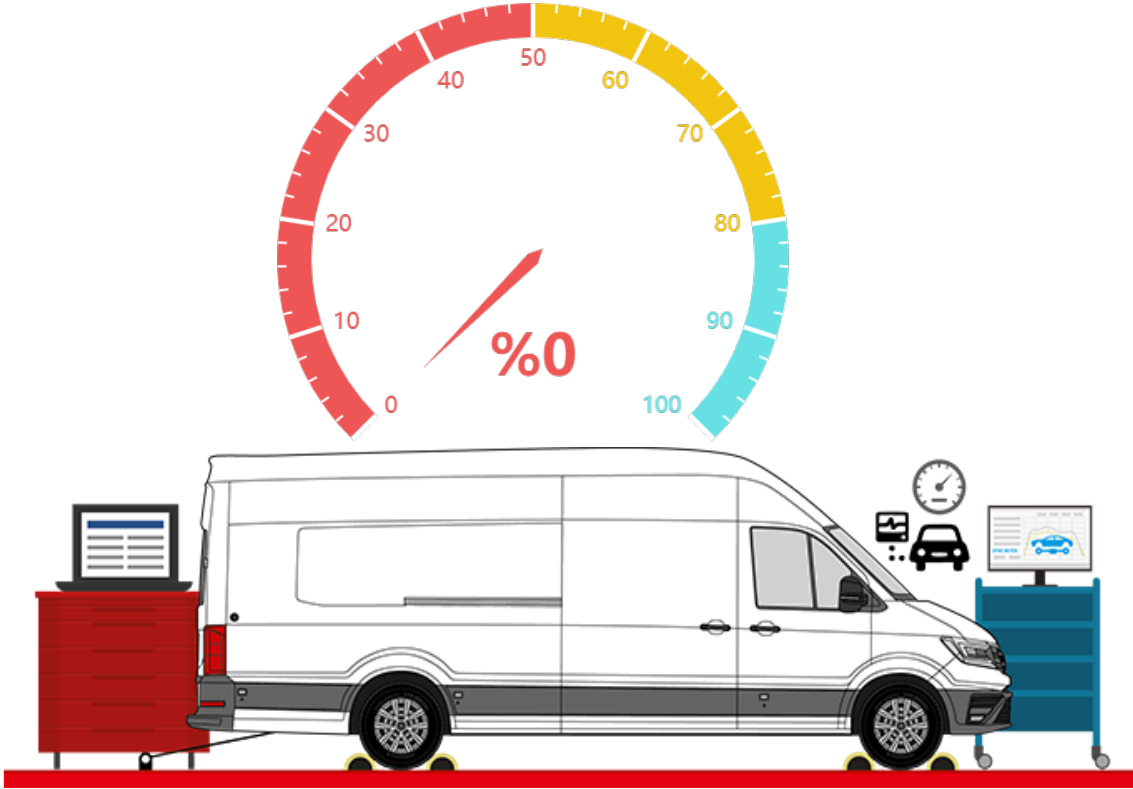
DYNO MOTOR PERFORMANS TEST SONUCU

Aracın Motor Gücü (KW)	125 KW - 167 BG
Ölçülen Motor Gücü (KW)	0 KW - 0 BG
Üretilen Anlık Performans (%)	% 0

MÜŞTERİ BİLGİSİ DÂHİLİNDE DYNO TEST YAPILMAMIŞTIR. YOL TESTİ YAPILDI.

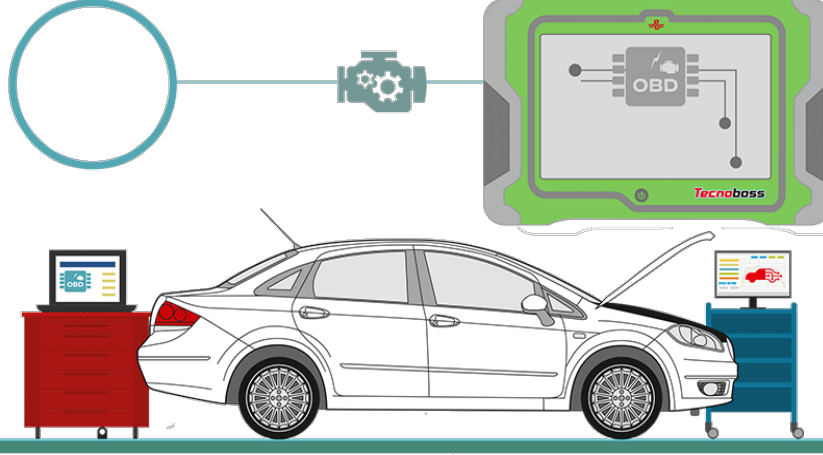
OBD ELEKTRONİK KONTROL SONUCU

94. Beyin Aktif Ve Pasif Arıza İncelemesi Ve Raporlaması	Yok
95. Kameralar	Yok
96. Yol Bilgisayarı	Çalışıyor
97. Gösterge Panel Elektronikleri	Çalışıyor
98. Klima Kontrol Paneli Elektronikleri	Manuel
99. Direksiyon Kumanda Elektroniği	Çalışıyor
100. Multi Medya	Çalışıyor
101. Park Sensörü	Sağlam
102. Radyo	Çalışıyor
103. Akü	İyi
104. Otomatik Şanzıman Elektroniği Ecu/Obd Arıza Kaydı	Manuel Şanzıman
105. Dijital Klima Elektroniği Ecu/Obd Arıza Kaydı	Manuel Klima
106. Motor Elektroniği Ecu/Obd Arıza Kaydı	Yok
107. Hava Yastığı Elektroniği Ecu/Obd Arıza Kaydı	Yok
108. ABS/ESP/ESR Fren Elektroniği Ecu/Obd Arıza Kaydı	Yok

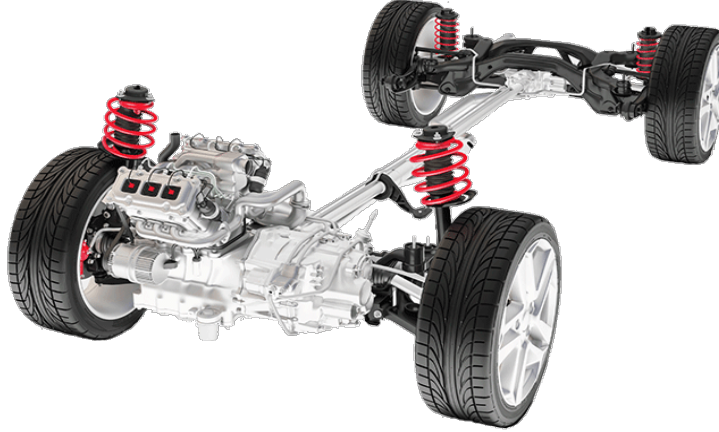
SÜSPANSİYON TEST SONUCU

186. Şasi Bağlantı Noktası	Sağlam
187. Alt Bağlantı	Sağlam
188. Üst Bağlantı	Sağlam
189. Yaylar	Sağlam
190. Sabit Askı	Sağlam
191. Serbest Askı	Sağlam
192. Denge Çubukları	Sağlam
193. Rotiller	Sağlam
194. Sol Arka Süspansiyon	Pozitif
195. Sağ Arka Süspansiyon	Pozitif
196. Sol Ön Süspansiyon	Pozitif
197. Sağ Ön Süspansiyon	Pozitif
