EKSPERTİZ NO 20260926130847

PLAKA : 34NRK419  
MARKA : FIAT  
MODEL : DOBLO COMBI  
ÜRETİM YILI : 2025  
ŞASE NO : VYFEDYHZ7SJ814203  
MOTOR HACMI : 1499 cc  
MOTOR GÜCÜ : 130 hp  
VİTES TÜRÜ : Otomatik  
YAKIT TÜRÜ : Dizel  
ARAÇ RENGİ : MAVİ  
GİRİŞ KİLOMETRE : 19.285  
ÇIKIŞ KİLOMETRE : 19.285  
GİRİŞ TARİHİ : 26.09.2026 13:08  
ÇIKIŞ TARİHİ : 26.09.2026 13:55

### OTOPPOINT MOTORLU ARAÇLAR FULL EKSPERTİZ İÇERİĞİ

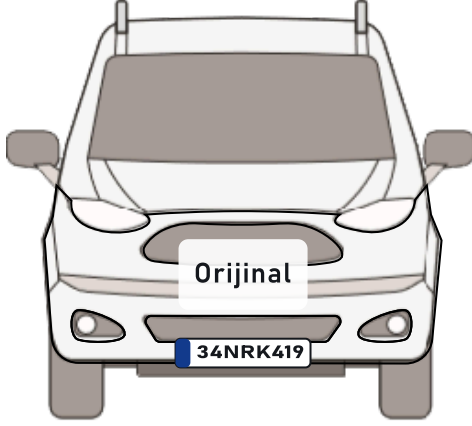
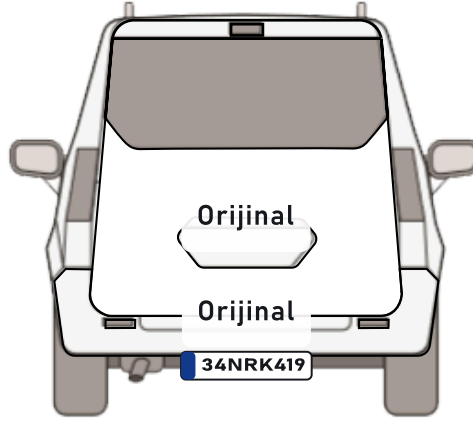
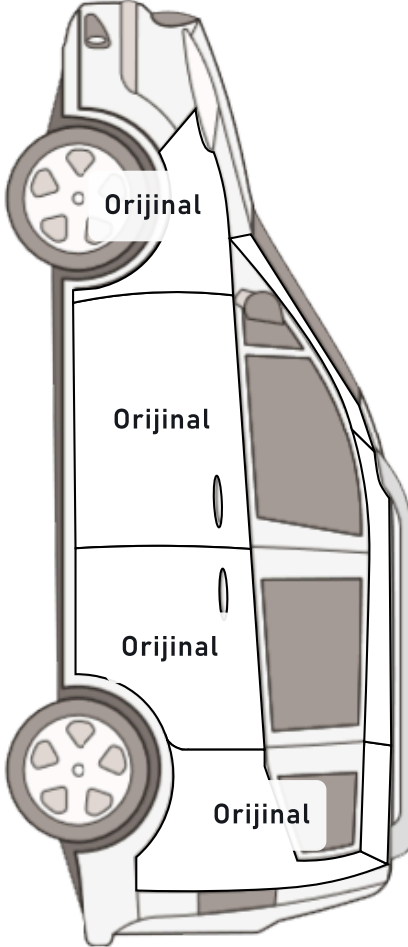
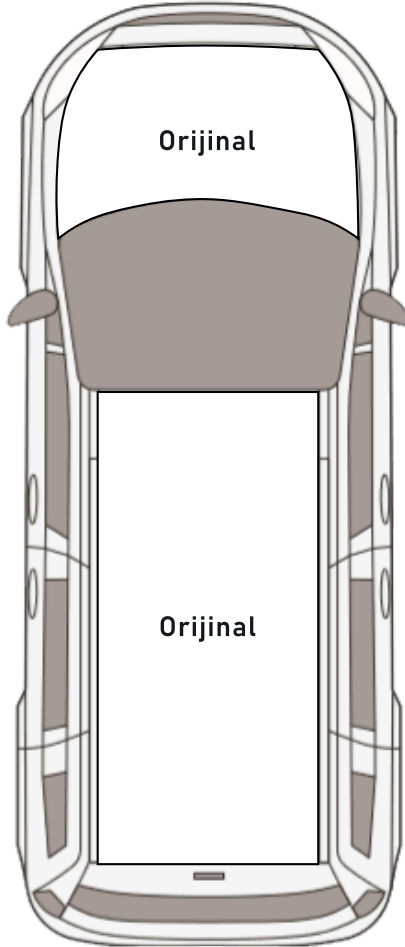
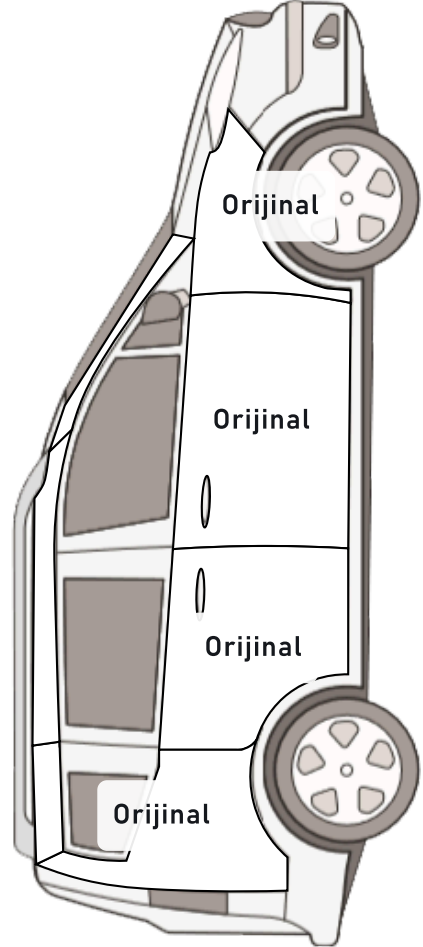
BOYA KAPORTA DIŞ KONTROLLER

BOYA KAPORTA KONTROLLERİ 2 SAYFADAN OLUŞMAKTADIR.

**KAPORTADA BOYA VEYA DEĞİŞEN PARÇA TESPİT EDİLMEDİ**
