# DYNOPLUS - İZMİR YOLU ŞB

Alıcı: OTOPOİNT MOTORLU ARAÇLAR.. Araç: 34MPJ208 - VR3KAHPY4RS109898 - PEUGEOT 3008 2024 Otomatik Hybrid - Kilometre : 4584

## KAPORTA VE BOYA KONTROLÜ

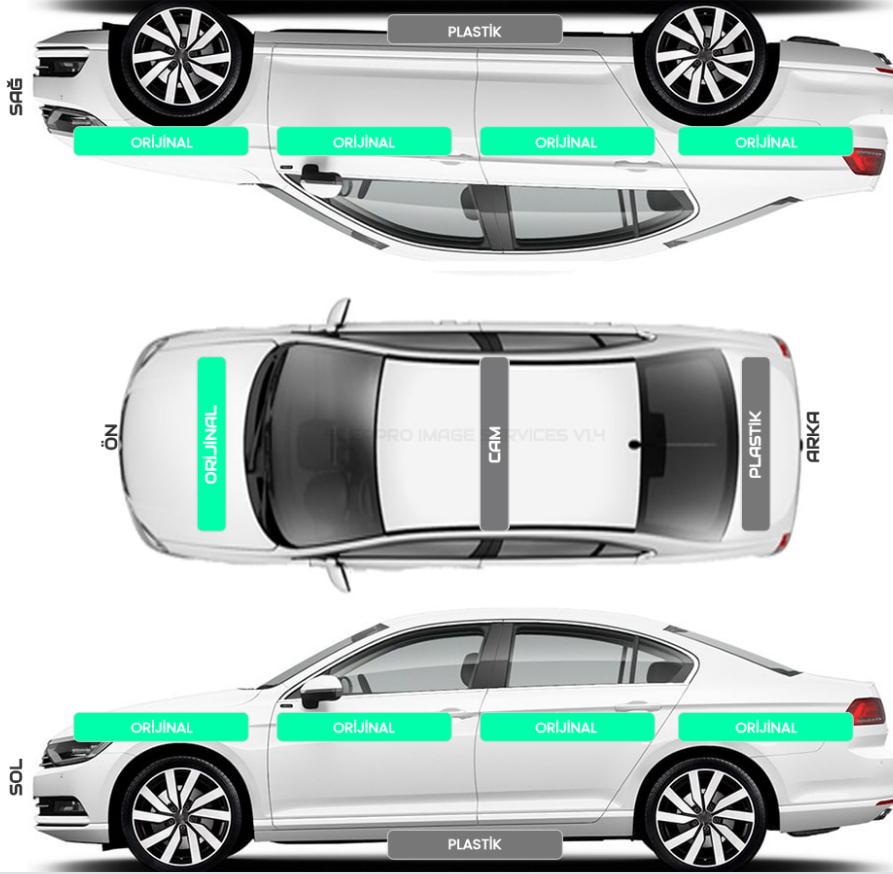
- O ORJİNAL
- B BOYALI
- IDB İÇ DIŞ BOYALI
- STB SÖK TAK BOYALI
- LB LOKAL BOYALI
- D DEĞİŞMİŞ
- ÇD ÇIKMA DEĞİŞMİŞ
- KSD KAPI SAÇI DEĞİŞMİŞ
- P PLASTİK
- K KAPLAMA
- C CAM
- PY PARÇA YOKTUR
- KS KASA
- ST SÖK TAK AYAR
- YB YARIM BOYALI
- İNB İNCE BOYALI

Ön cam değişmiş  
Sol ön kapıda (minik) boyasız göçük düzeltme mevcut

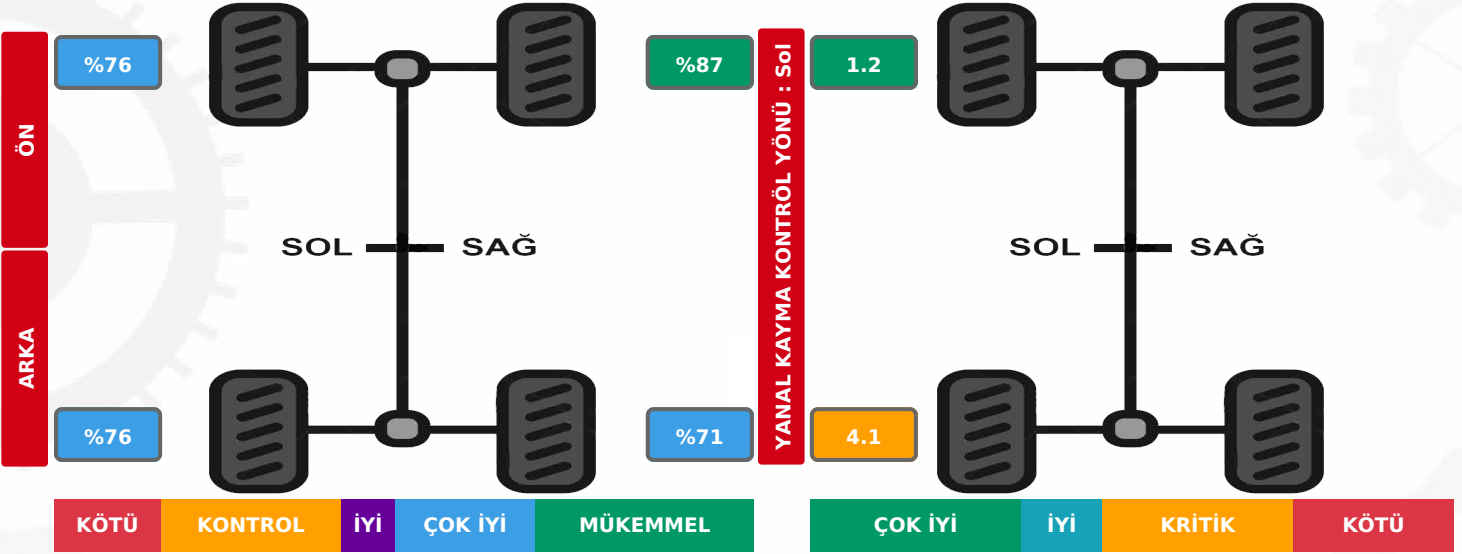
## SÜSPANSİYON TEST SONUÇLARI

## YANAL KAYMA TEST SONUÇLARI
