Sayfa : 1 / 18  
EKSPERTİZ BİLGİLENDİRME SAYFASI

Bayi Adı	Bursa İzmir Yolu		
Bayi Adres	Pilot Garage Oto Ekspertiz Bursa / İzmir Yolu Alaaddinbey Mah. Ayfatma Cad Mese-5 İş Merkezi C Blok No: 5 C/B, 16120 Nilüfer/Bursa		
Bayi Telefon	+902244410020		
Rapor Numarası	3553721	Tarih	24.10.2024
Ekspertiz Paketi	Otopoint Business Class ( Bayiye Ödeme )	Paket Tutarı	-
Plaka	34FTZ977	Şasi	NM435600006X61542
KM	44,385	Yıl	2022
Marka	TOFAS-FIAT	Model	EGEA CROSS WAGON URBAN 1.6 M.JET 130 DCT
Yakıt Tipi	Dizel	Motor Gücü	96 KW - 129 BG
Renk	BEYAZ	Motor Numarası	463460201015643
ARAÇ SAHİBİ BİLGİLERİ		ALICI MÜŞTERİ BİLGİLERİ	
Ad Soyad	OTOPOINT MOTORLU ARAÇLAR SATIŞ SERVİS SANAYİ TİCARET LİMİTED ŞİRKETİ	Ad Soyad	OTOPOINT MOTORLU ARAÇLAR SATIŞ SERVİS SANAYİ TİCARET LİMİTED ŞİRKETİ
TC/Vergi/Mersis		TC/Vergi/Mersis	1
Telefon	1	Telefon	1

İşlem Tarihi:	24.10.2024   09:00:39 - 12:20:00	Şasi No:	NM435600006X61542
Marka :	TOFAS-FIAT	Model	EGEA CROSS WAGON URBAN 1.6 M.JET 130 DCT / 2022

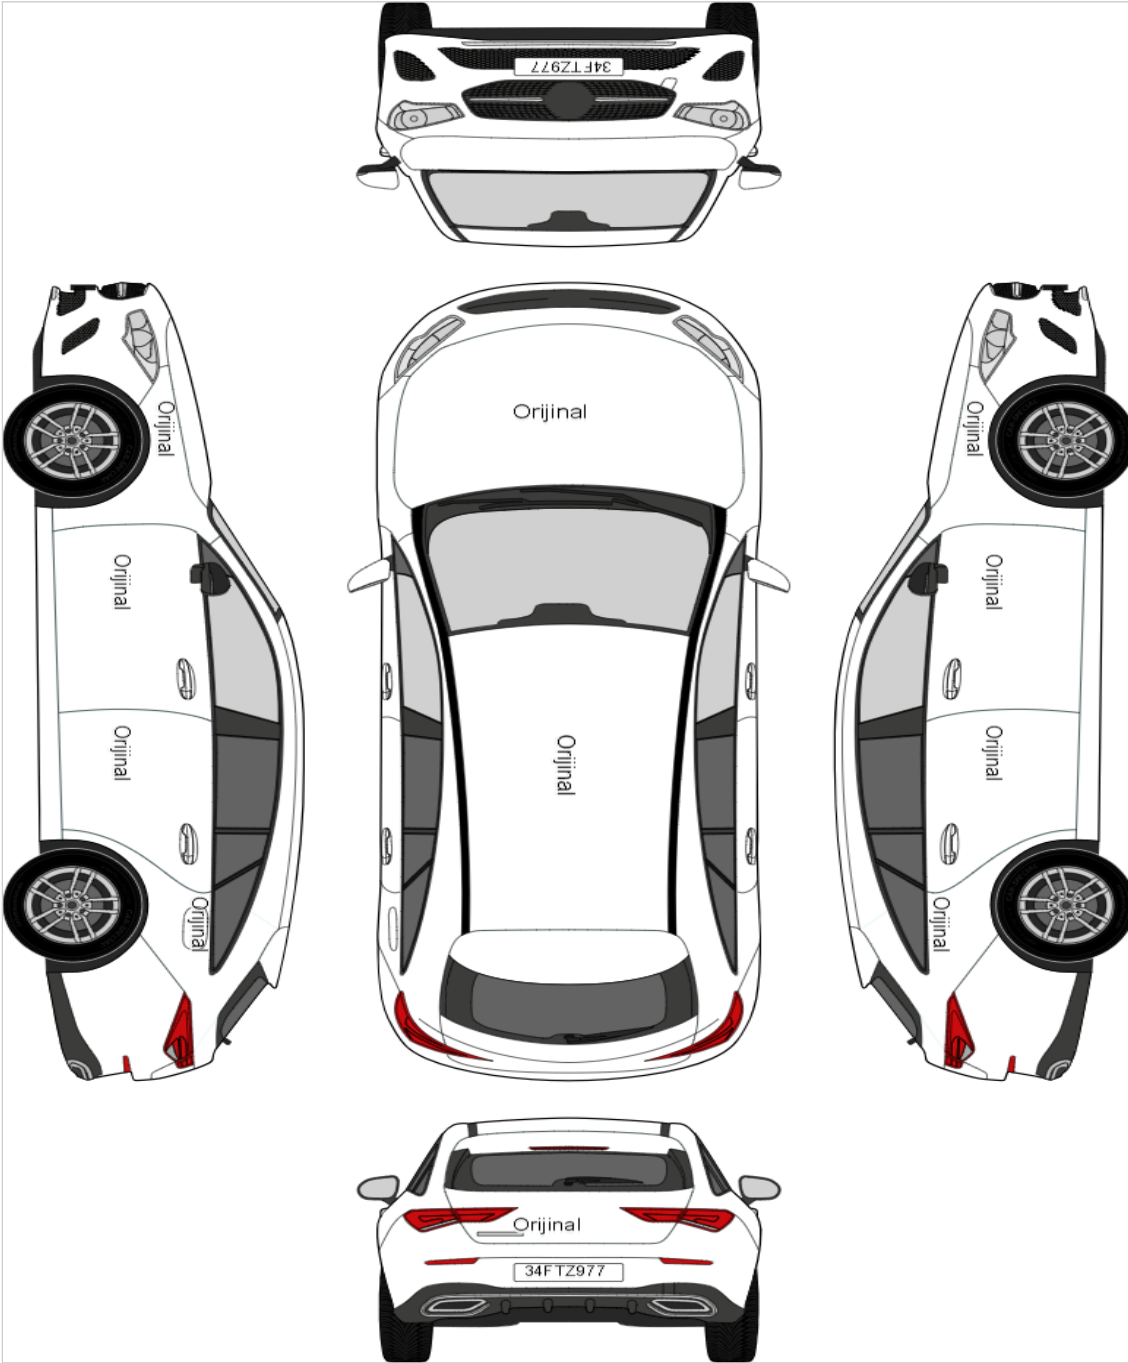
BOYA KAPORTA DIŞ KONTROLLER

BOYALI	DEĞİŞEN	LOKAL BOYALI	ORİJİNAL	BOYALI İŞLEMLİ	DOLU GÖÇÜĞÜ	HASARLI	EZİK GÖÇÜK	SÖKÜLÜP TAKILMIŞ
--------	---------	--------------	----------	----------------	-------------	---------	------------	------------------

60. Sol Ön Şasi	Orijinal
61. Sağ Ön Şasi	Orijinal
62. Güneş Yanığı	Yok
63. Podye Sol	Orijinal
64. Podye Sağ	Orijinal
65. Amortisör Kulesi Sol	Orijinal
66. Amortisör Kulesi Sağ	Orijinal
67. Sol Üst Direk	Orijinal
68. Sağ Üst Direk	Orijinal
69. Sol Ön Direk	Orijinal
70. Sağ Ön Direk	Orijinal
71. Sol Kapı Orta Direk	Orijinal
72. Sağ Kapı Orta Direk	Orijinal
73. Sol Arka Çamurluk Kilit Karşılığı	Orijinal
74. Sağ Arka Çamurluk Kilit Karşılığı	Orijinal
75. Sol Alt Marşpiyel	Plastik Kaplama
76. Sağ Alt Marşpiyel	Plastik Kaplama
77. Ön Panel	Plastik
78. Arka Panel	Orijinal
79. Ön Tampon	Plastik
80. Arka Tampon	Plastik
81. Taban Sacı	Sağlam
82. Bagaj İç Havuz Sacı	Orijinal
83. Sağ Ön Çamurluk Davlumbazı	Sağlam
84. Sol Ön Çamurluk Davlumbazı	Sağlam
85. Sağ Arka Çamurluk Davlumbazı	Sağlam
86. Sol Arka Çamurluk Davlumbazı	Sağlam
87. Çizik/Gamze/Göçükler	! Var

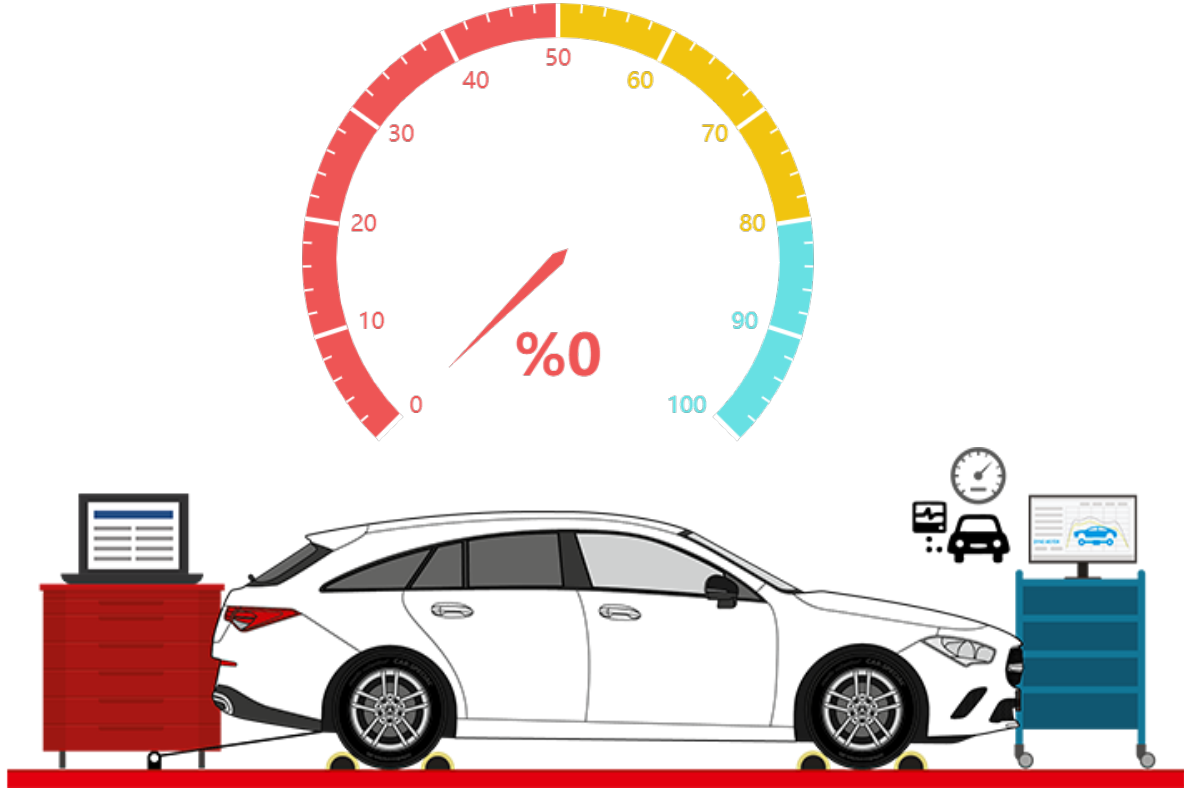
DYNO MOTOR PERFORMANS TEST SONUCU

Aracın Motor Gücü (KW)	96 KW - 129 BG
Ölçülen Motor Gücü (KW)	0 KW - 0 BG
Üretilen Anlık Performans (%)	% 0

MÜŞTERİ BİLGİSİ DÂHİLİNDE DYNO TEST YAPILMAMIŞTIR. YOL TESTİ YAPILDI.
