EKSPERTİZ NO 2026092111755

PLAKA 34PMA911

PLAKA : 34PMA911  
MARKA : FIAT  
MODEL : EGEA CROSS  
ÜRETİM YILI : 2026  
ŞASE NO : NM43560000U405274  
MOTOR HACMI : 1598 cc  
MOTOR GÜCÜ : 130 hp  
VİTES TÜRÜ : Otomatik  
YAKIT TÜRÜ : Dizel  
ARAÇ RENGİ : BEYAZ  
GİRİŞ KİLOMETRE : 4.143  
ÇIKIŞ KİLOMETRE : 4.143  
GİRİŞ TARİHİ : 21.09.2026 11:17  
ÇIKIŞ TARİHİ : 21.09.2026 12:56

OTOPPOINT MOTORLU ARAÇLAR FULL  
EKSPERTİZ  
EKSPERTİZ PAKETİ

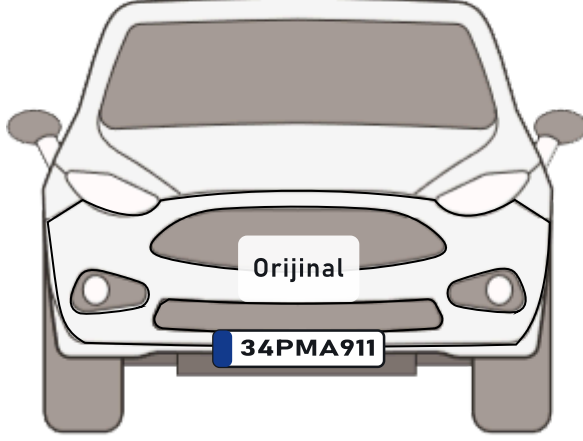
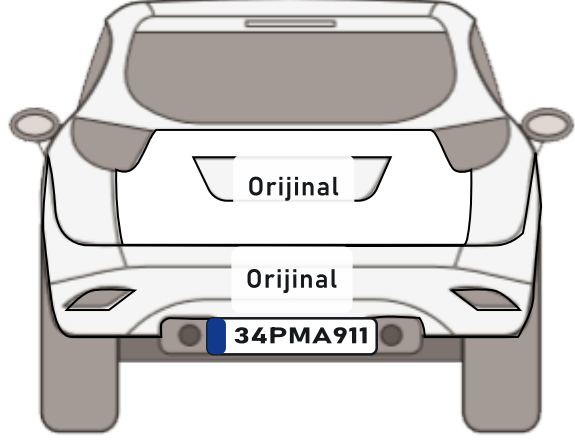
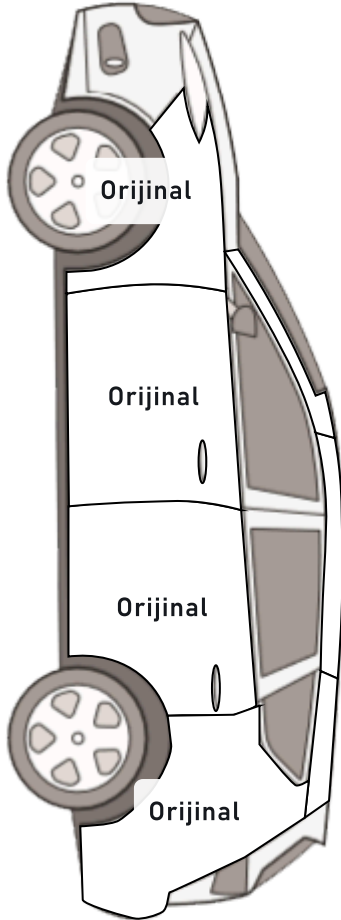
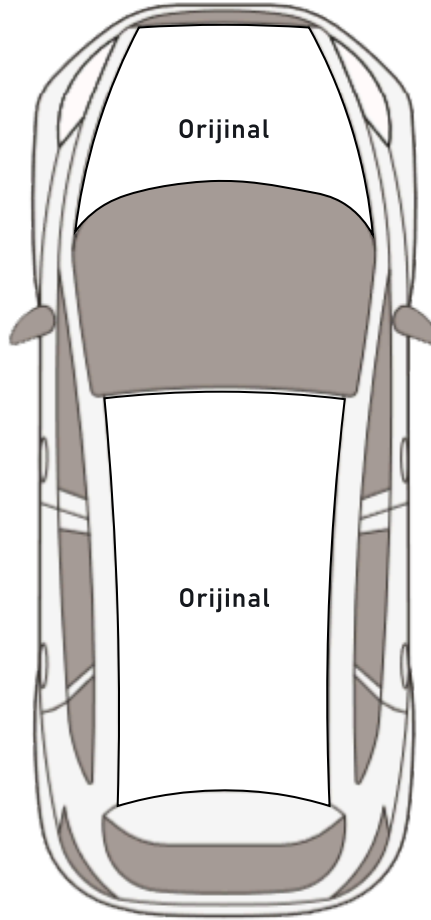
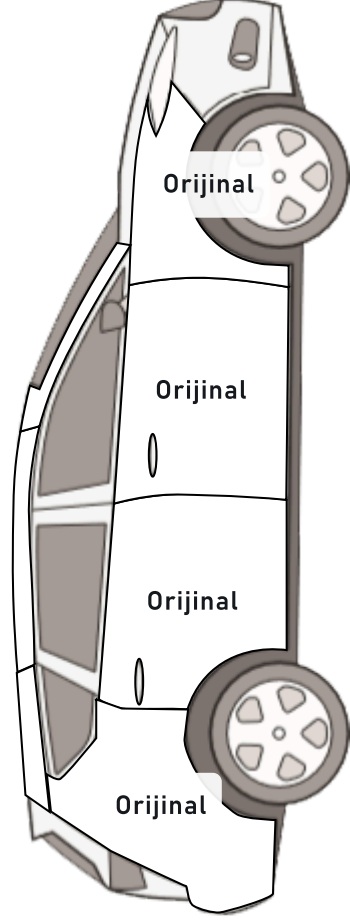
BOYA KAPORTA DIŞ KONTROLLER

BOYA KAPORTA KONTROLLERİ 2 SAYFADAN OLUŞMAKTADIR.

**KAPORTADA BOYA VEYA DEĞİŞEN PARÇA TESPİT EDİLMEDİ**
