DYNOPLUS - İZMİR YOLU ŞB

Rapor tarihi : 2025-01-20 12:10:00

Rapor id : SP102HGF481

Alıcı: OTOPOİNT MOTORLU ARAÇLAR.. Araç: 34FTZ559 - NM435600006X63965 - FİAT Egea 2022 Otomatik Hybrid - Kilometre : 68772

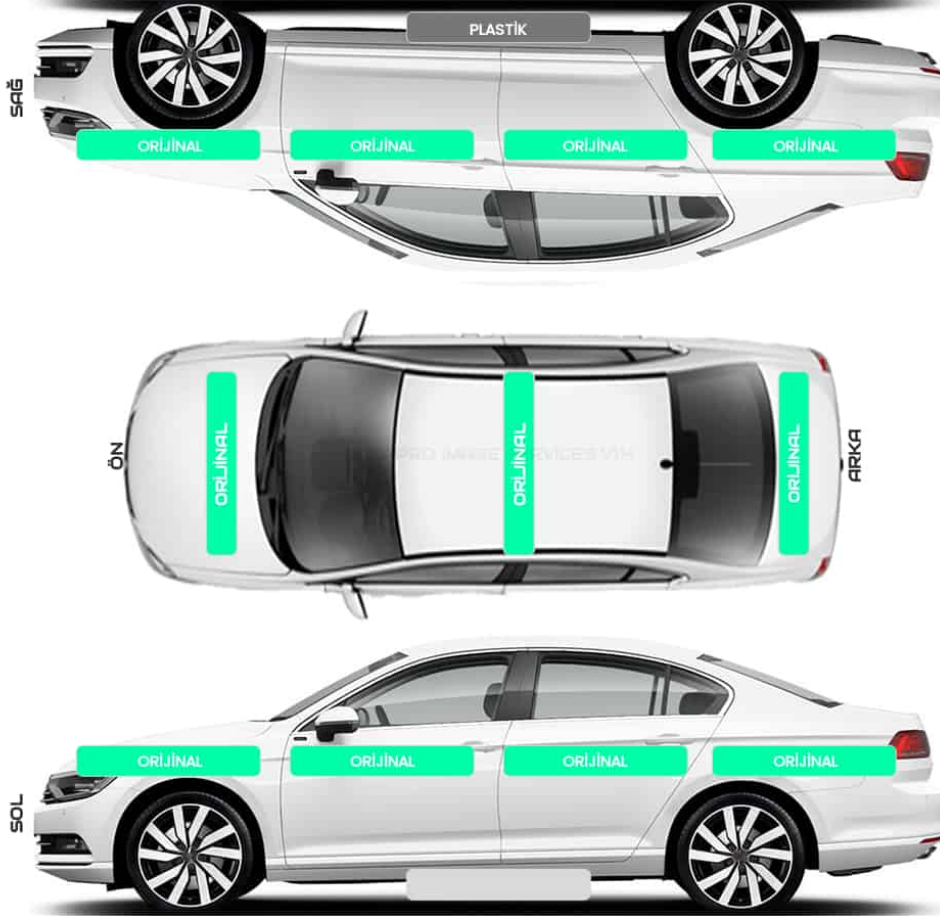
KAPORTA VE BOYA KONTROLÜ

- O** ORJİNAL
- B** BOYALI
- IDB** İÇ DIŞ BOYALI
- STB** SÖK TAK BOYALI
- LB** LOKAL BOYALI
- D** DEĞİŞMİŞ
- ÇD** ÇIKMA DEĞİŞMİŞ
- KSD** KAPI SAÇI DEĞİŞMİŞ
- P** PLASTİK
- K** KAPLAMA
- C** CAM
- PY** PARÇA YOKTUR
- KS** KASA
- ST** SÖK TAK AYAR
- KP** KASA PARÇASI

<input checked="" type="checkbox"/>	Ön panel	<input checked="" type="checkbox"/>	Arka panel
<input checked="" type="checkbox"/>	Sol ön şase	<input checked="" type="checkbox"/>	Sağ ön şase
<input checked="" type="checkbox"/>	Sol ön podye	<input checked="" type="checkbox"/>	Sağ ön podye
<input checked="" type="checkbox"/>	Sol ön tüfek (Üst podye) saçı	<input checked="" type="checkbox"/>	Sağ ön tüfek (Üst podye) saçı
<input checked="" type="checkbox"/>	Sol ön direk	<input checked="" type="checkbox"/>	Sağ ön direk
<input checked="" type="checkbox"/>	Sol orta direk	<input checked="" type="checkbox"/>	Sağ orta direk
<input checked="" type="checkbox"/>	Sol üst direk	<input checked="" type="checkbox"/>	Sağ üst direk
<input checked="" type="checkbox"/>	Sol arka şase	<input checked="" type="checkbox"/>	Sağ arka şase
<input checked="" type="checkbox"/>	Alt taban	<input checked="" type="checkbox"/>	Havuz sacı

-ARACIN MUHTALİF YERLERİNDE EZİK VE CİZİK MEVCUT.

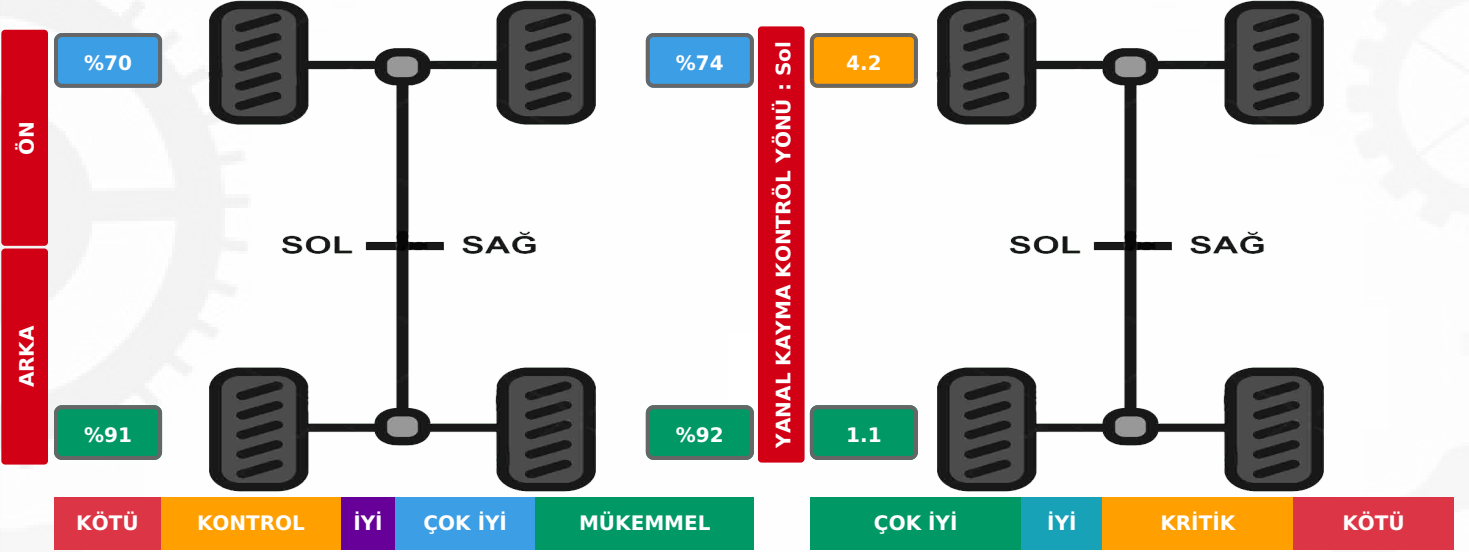
YANAL KAYMA TEST SONUÇLARI

SÜSPANSİYON TEST SONUÇLARI
