# DYNOPLUS - İZMİR YOLU ŞB

Rapor id : SP666HHC416

Alıcı: OTOPOİNT MOTORLU ARAÇLAR.. Araç: 34HEH181 - TMBAR8NX1PY157756 - SKODA Octavia 2023 Otomatik Benzin - Kilometre : 29853

## KAPORTA VE BOYA KONTROLÜ

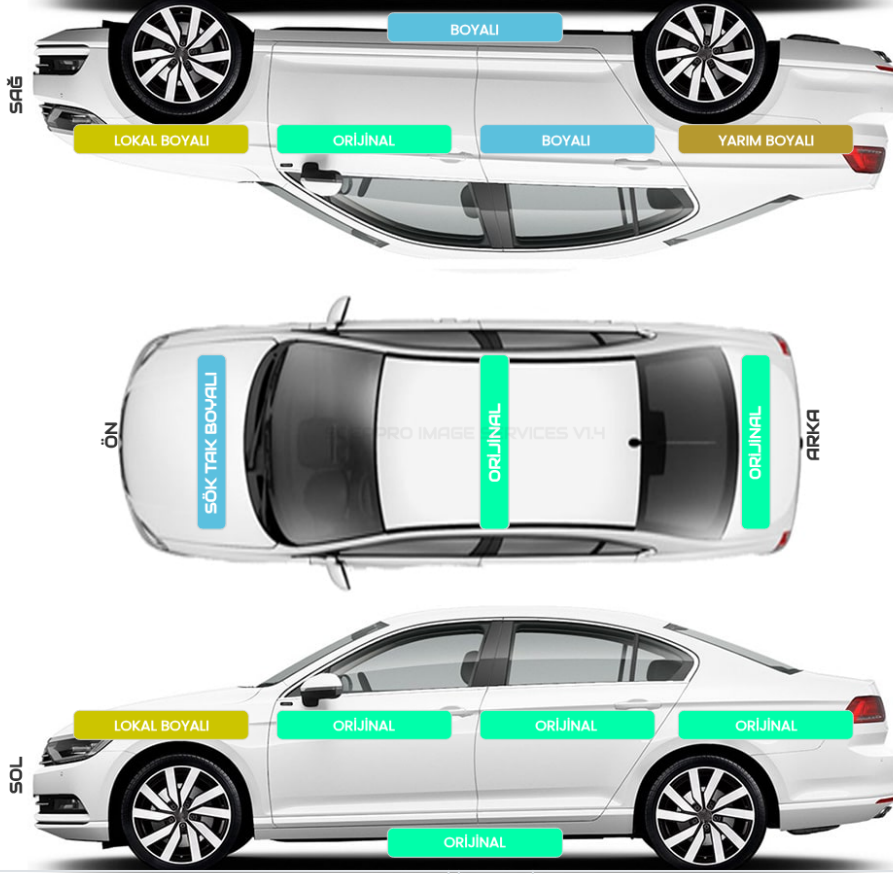
- O ORJİNAL
- B BOYALI
- İDB İÇ DİŞ BOYALI
- STB SÖK TAK BOYALI
- LB LOKAL BOYALI
- D DEĞİŞMİŞ
- ÇD ÇIKMA DEĞİŞMİŞ
- KSD KAPI SAÇI DEĞİŞMİŞ
- P PLASTİK
- K KAPLAMA
- C CAM
- PY PARÇA YOKTUR
- KS KASA
- ST SÖK TAK AYAR
- YB YARIM BOYALI
- İNB İNCE BOYALI

Sol ön çamurluğun civatalarını sök tak mevcut  
Sağ sol ön farlar değişmiş  
Araçın muhtelif yerlerinde minimal düzeyde ezik ve çizikler mevcut
