# DYNOPLUS - İZMİR YOLU ŞB

Rapor id : SP142DDD285

Alıcı: OTOPOINT MOTORLU ARAÇLAR.. Araç: 34MDE688 - VF1RFB00873434465 - RENAULT Megane Otomatik Benzin - Kilometre : 41479

## KAPORTA VE BOYA KONTROLÜ

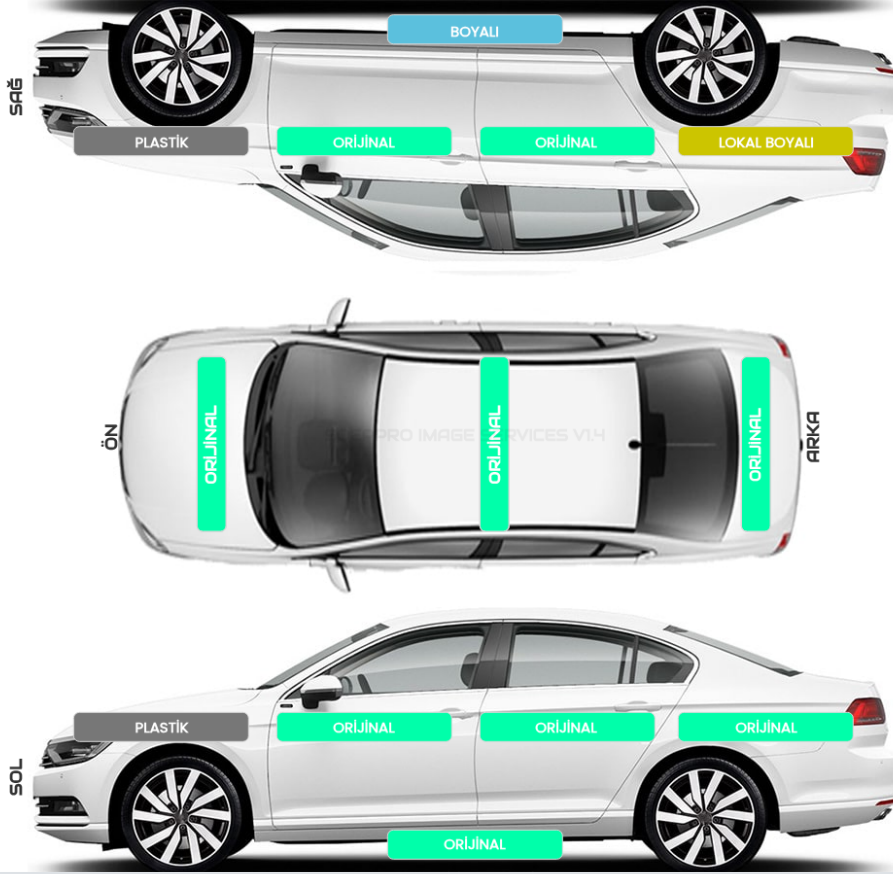
- O ORJİNAL
- B BOYALI
- IDB İÇ DIŞ BOYALI
- STB SÖK TAK BOYALI
- LB LOKAL BOYALI
- D DEĞİŞMİŞ
- ÇD ÇIKMA DEĞİŞMİŞ
- KSD KAPI SAÇI DEĞİŞMİŞ
- P PLASTİK
- K KAPLAMA
- C CAM
- PY PARÇA YOKTUR
- KS KASA
- ST SÖK TAK AYAR
- YB YARIM BOYALI
- İNB İNCE BOYALI
- LD LOKAL DEĞİŞMİŞ

Aracın muhtelif yerlerinde minimal düzeyde ezik ve çizikler mevcut

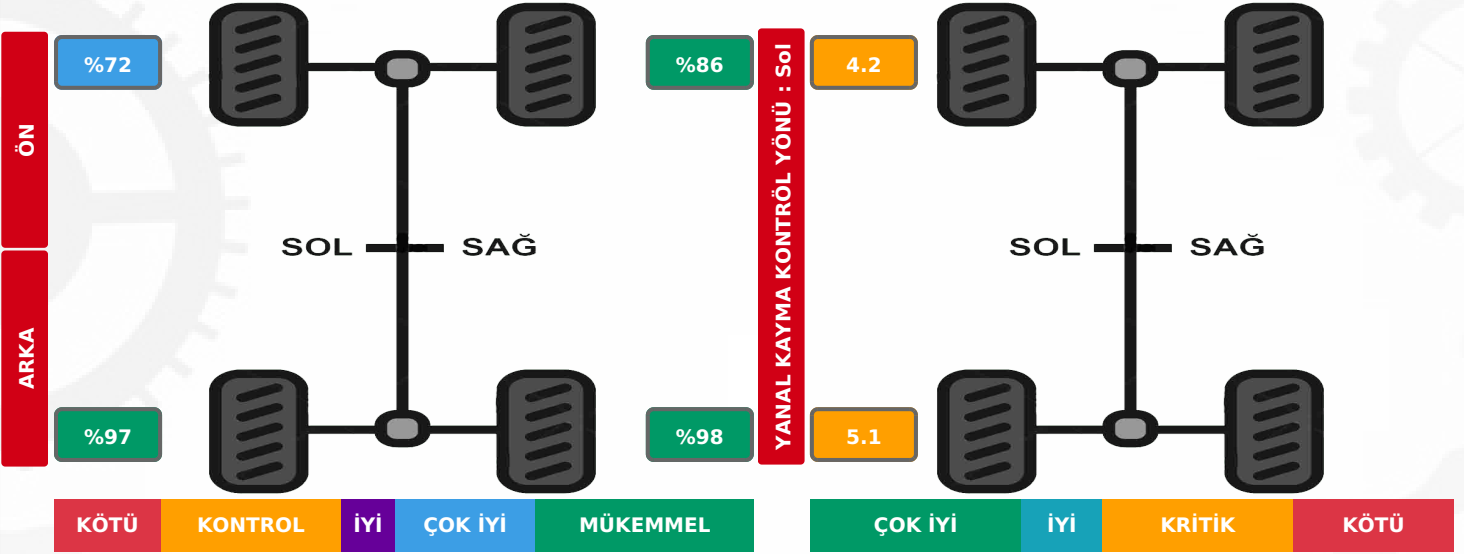
## YANAL KAYMA TEST SONUÇLARI

## SÜSPANSİYON TEST SONUÇLARI
