Sayfa : 1 / 17
EKSPERTİZ BİLGİLENDİRME SAYFASI

- VXKUPHNKXR4062207 şasi numaralı araca ait ekspertiz raporudur.
- Rapor bilgilendirme sayfası dahil olmak üzere toplam 17 sayfadan oluşmaktadır. Orijinelliğini tüm sayfalarda bulunan karekodları okutarak sorgulayabilirsiniz.
- İşbu rapor Bursa Net Ekspertiz Otomotiv Servis Hizm. San.ve Tic. Ltd. Şti Alaeddin bey Mah. Ay Fatma Cad Mese-5 İş Merkezi C Blok No: 5 C/B, 16120 Nilüfer/Bursa VD:ÇEKİRGE VN:1911231291 TEL:05013410020 - 0224 441 00 20 tarafından düzenlenmiştir.

İşlem Tarihi:	22.11.2024 13:57:46 - 15:22:27	Şasi No:	VXXKUPHNKXR4062207
Marka :	OPEL	Model	CORSA / 2024

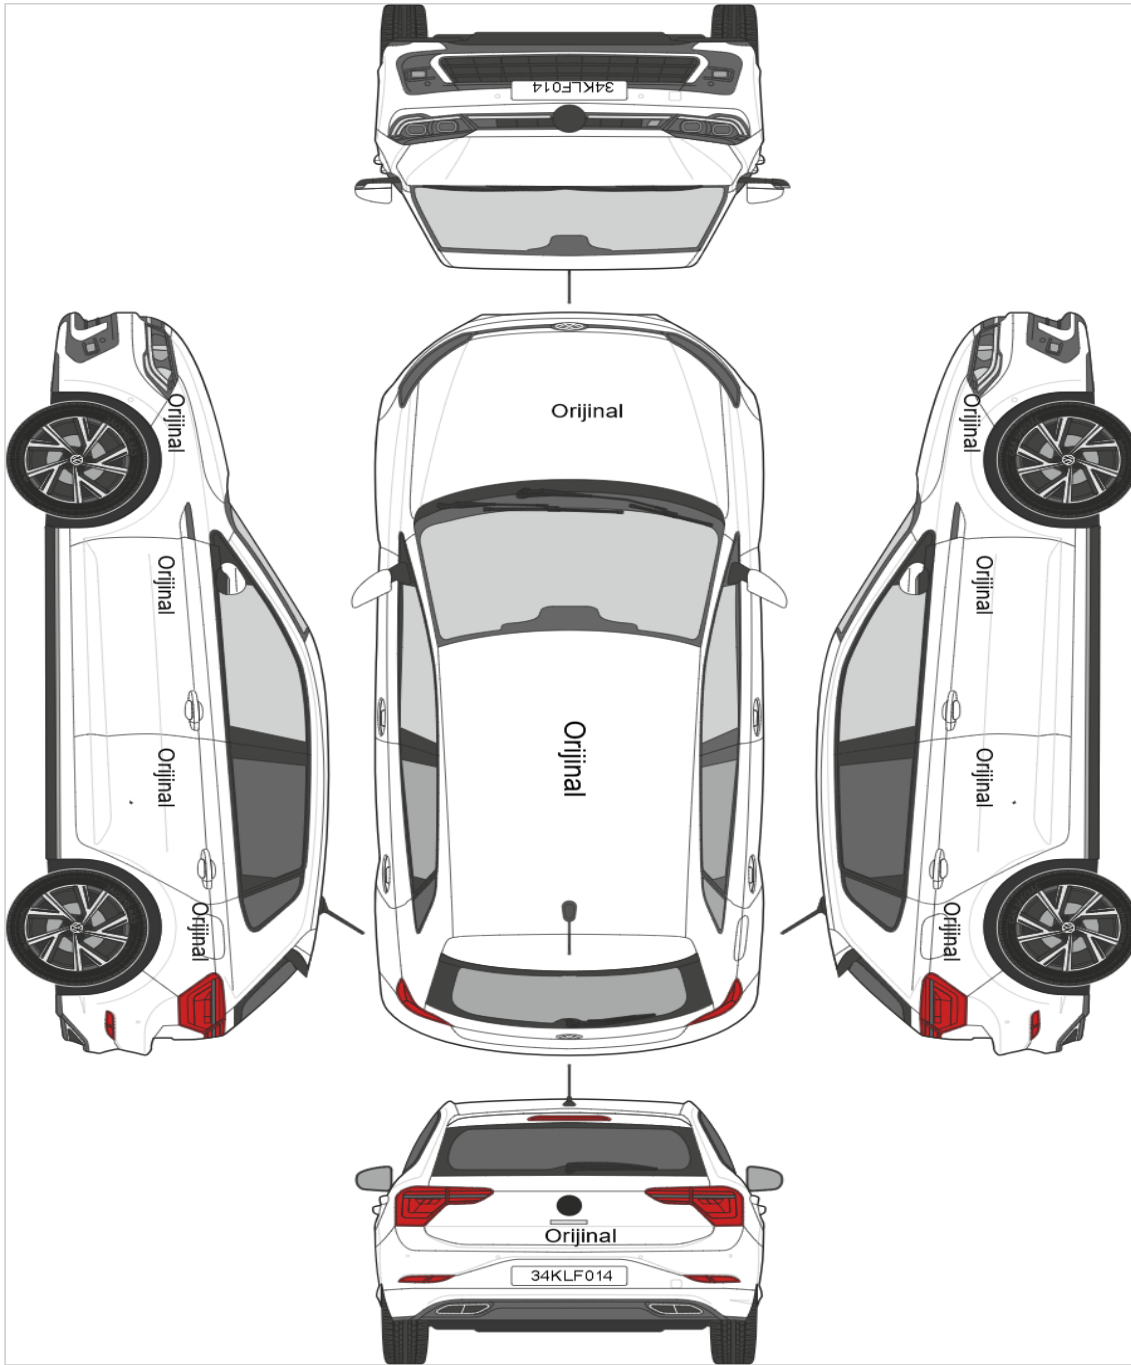
BOYA KAPORTA DIŞ KONTROLLER

BOYALI	DEĞİŞEN	LOKAL BOYALI	ORİJİNAL	BOYALI İŞLEMLİ	DOLU GÖÇÜĞÜ	HASARLI	EZİK GÖÇÜK	SÖKÜLÜP TAKILMIŞ
--------	---------	--------------	----------	----------------	-------------	---------	------------	------------------

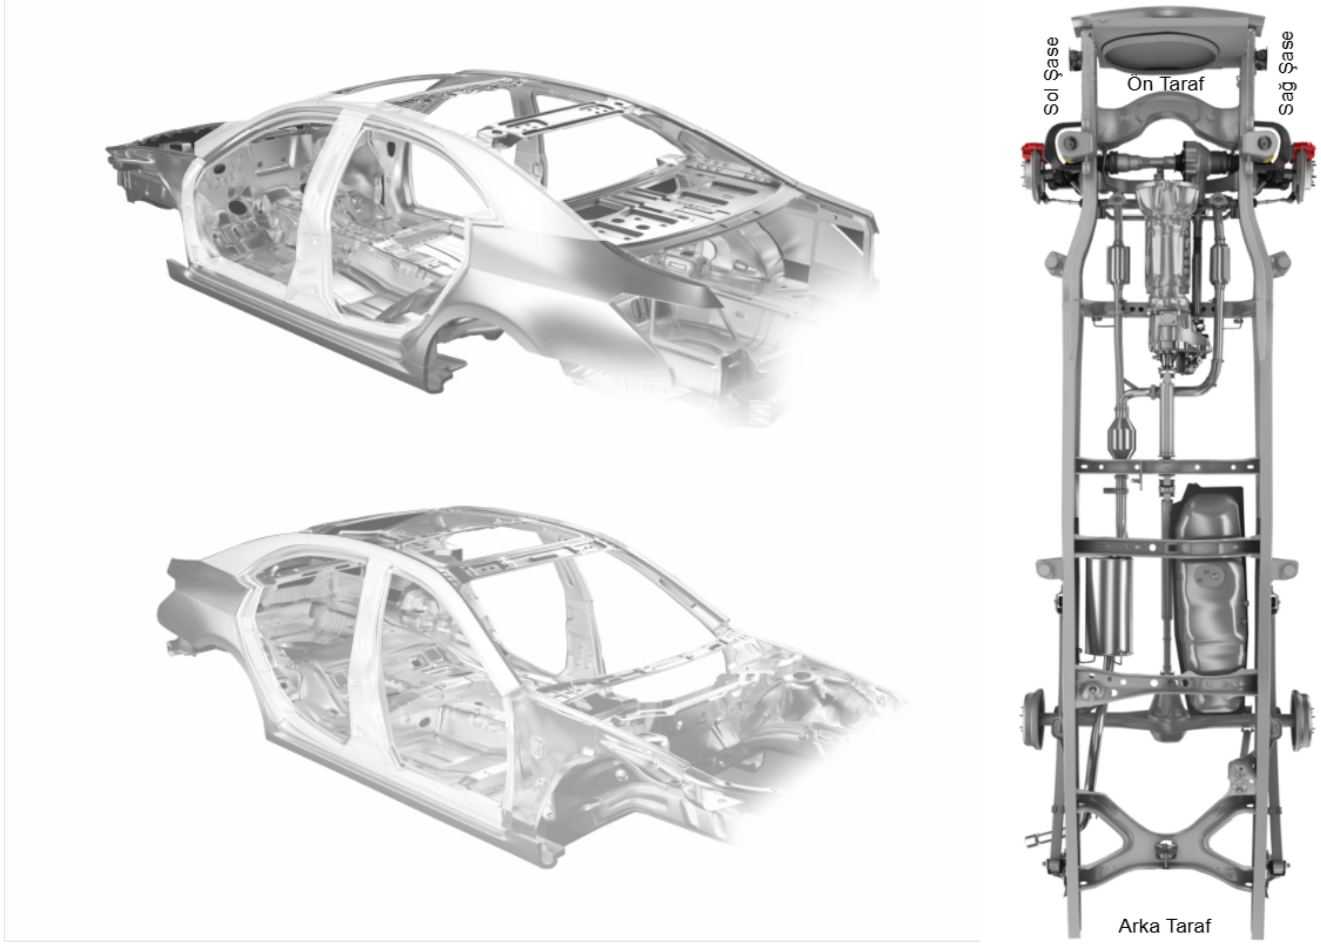
ARAÇ DİREK & ŞASI KONTROLLERİ

Sol Orta Direk	Orijinal	Sol Ön Cam Direği	Orijinal
Sol Arka Üst Direk	Orijinal	Sol Ön Basamak	Orijinal
Sol Arka Basamak	Orijinal	Sol Ön Kapı İç Direk	Orijinal
Sol Çamurluk Kilit Karşılığı	Orijinal	Sol Üst Direk	Orijinal
Sağ Orta Direk	Orijinal	Sağ Ön Cam Direği	Orijinal
Sağ Arka Üst Direk	Orijinal	Sağ Ön Basamak	Orijinal
Sağ Arka Basamak	Orijinal	Sağ Ön Kapı İç Direk	Orijinal
Sağ Çamurluk Kilit Karşılığı	Orijinal	Sağ Üst Direk	Orijinal

Sol Şasi	
Sağ Şasi

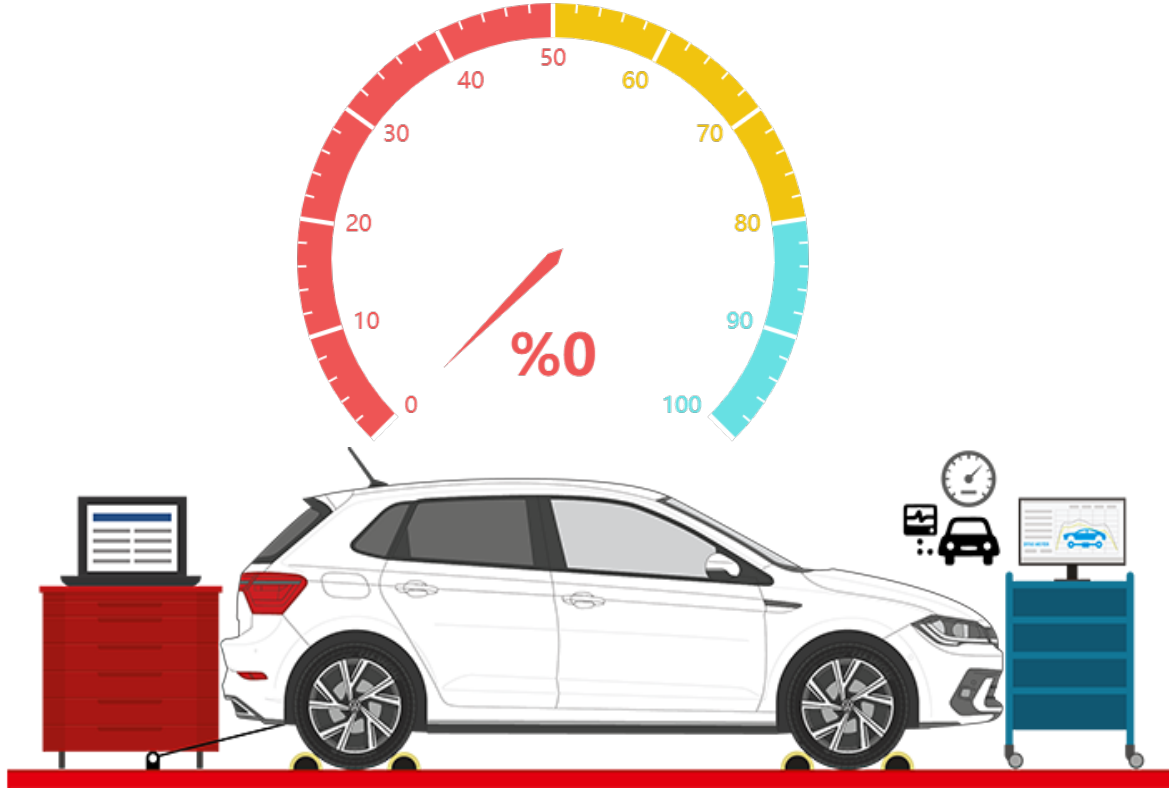
DYNO MOTOR PERFORMANS TEST SONUCU

Aracın Motor Gücü (KW)	74 KW - 99 BG
Ölçülen Motor Gücü (KW)	0 KW - 0 BG
Üretilen Anlık Performans (%)	% 0

MÜŞTERİ BİLGİSİ DÂHİLİNDE DYNO TEST YAPILMAMIŞTIR. YOL TESTİ YAPILDI.
