DYNOPLUS - İZMİR YOLU ŞB

Rapor id : SP493FAH415

Alıcı: OTOPOİNT MOTORLU ARAÇLAR.. Araç: 34FYS258 - NM435600006X80510 - FİAT Egea Otomatik Dizel - Kilometre : 56348

KAPORTA VE BOYA KONTROLÜ

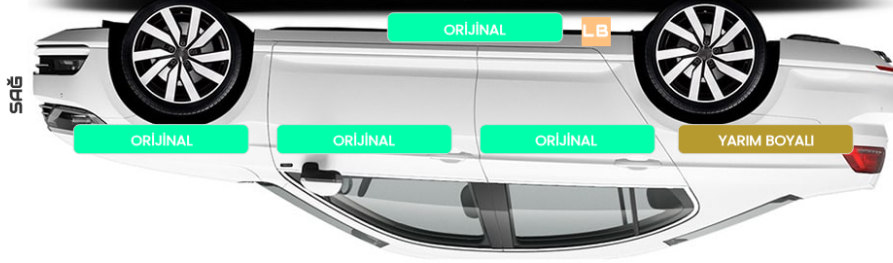
LB= Lokal boyalı bölge

Aracın muhtelif yerlerinde ezik, çizik ve boyasız göçük düzeltmeler mevcut
