KADE OTO EKSPERTİZ OTOMOTİV GIDA SANAYİ VE TİCARET  
ANONİM ŞİRKETİ  
ÜÇEVLER MAH. ERSAN SK. NO:12/A NİLÜFER/BURSA

Rapor no.: 20260507135843

Plaka : 34NVM037

PLAKA .....34NVM037  
MARKA.....OPEL  
MODEL.....CORSA  
ÜRETİM YILI..... 2025  
ŞASE NO..... VVKUPHNK7S4223988  
MOTOR HACMİ.....1199  
MOTOR GÜCÜ.....134  
VİTES TÜRÜ ..... Otomatik  
YAKIT TÜRÜ..... Benzin  
ARAÇ RENGİ.....BEYAZ  
GİRİŞ KİLOMETRE.. 10731  
ÇIKIŞ KİLOMETRE...10731  
GİRİŞ TARİHİ..... 7.05.2026 13:58:46  
ÇIKIŞ TARİHİ..... 7.05.2026 15:50:27

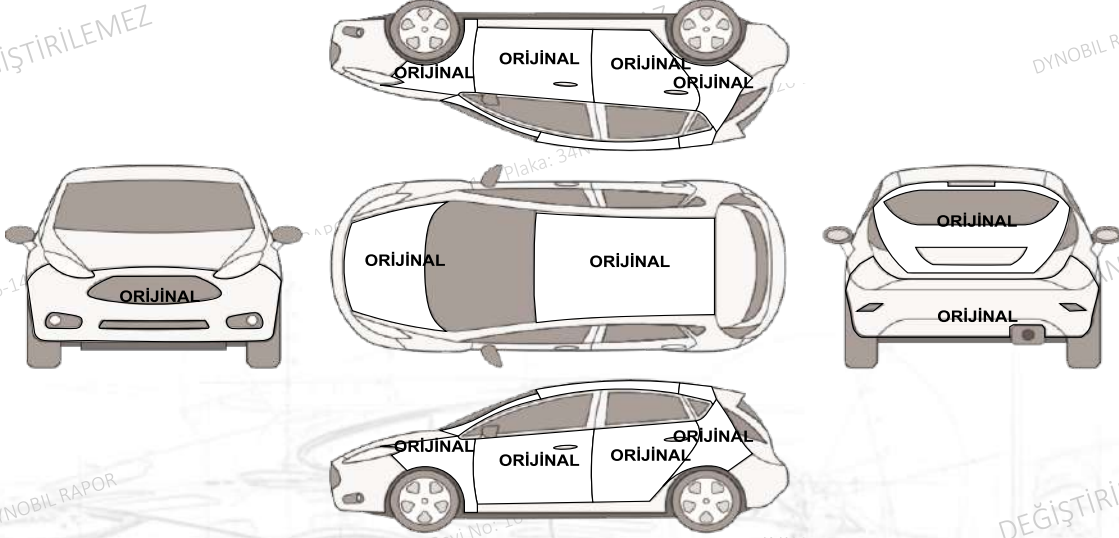
## KAPORTA EKSPERTİZ RAPORU

Ön Panel	ORIJİNAL	Bagaj Kapağı	ORIJİNAL
Ön Kaput	ORIJİNAL	Arka Panel	ORIJİNAL
Sol Ön Çamurluk	ORIJİNAL	Sağ Ön Çamurluk	ORIJİNAL
Sol Ön Kapı	ORIJİNAL	Sağ Ön Kapı	ORIJİNAL
Sol Arka Kapı	ORIJİNAL	Sağ Arka Kapı	ORIJİNAL
Sol Arka Çamurluk	ORIJİNAL	Sağ Arka Çamurluk	ORIJİNAL
Tavan	ORIJİNAL	Dolu Göçükleri	YOK
Sol Marşbiyel	ORIJİNAL	Sağ Marşbiyel	ORIJİNAL
Karasörde ezik ve çizikler	VAR		
Sol Ön Cam Direği	ORIJİNAL	Sağ Ön Cam Direği	ORIJİNAL
Sol Orta İç Direk	ORIJİNAL	Sağ Orta İç Direk	ORIJİNAL
Sol Ön İç Direk	ORIJİNAL	Sağ Ön İç Direk	ORIJİNAL
Sol Arka Kapı Kilit Karşılığı	ORIJİNAL	Sağ Arka Kapı Kilit Karşılığı	ORIJİNAL
Ön Tampon Demiri	ORIJİNAL	Alt Taban Sacı	ORIJİNAL
Arka Tampon Demiri	ORIJİNAL	Bagaj Havuzu	ORIJİNAL
Sol Kılıç Sacı	ORIJİNAL	Sağ Kılıç Sacı	ORIJİNAL
Sol Ön Podye	ORIJİNAL	Sağ Ön Podye	ORIJİNAL
Sol Ön Şase	ORIJİNAL	Sağ Ön Şase	ORIJİNAL
Sol Arka Podye	ORIJİNAL	Sağ Arka Podye	ORIJİNAL
Sol Arka Şase	ORIJİNAL	Sağ Arka Şase	ORIJİNAL
