# DYNOPLUS - İZMİR YOLU ŞB

Rapor tarihi : 2025-11-21 12:21:31

Alıcı: OTOPOINT MOTORLU ARAÇLAR.. Araç: 34FJK763 - W1N2476881W181497 - MERCEDES BENZ G1B200 2021 Otomatik Benzin - Kilometre : 38584

## KAPORTA VE BOYA KONTROLÜ

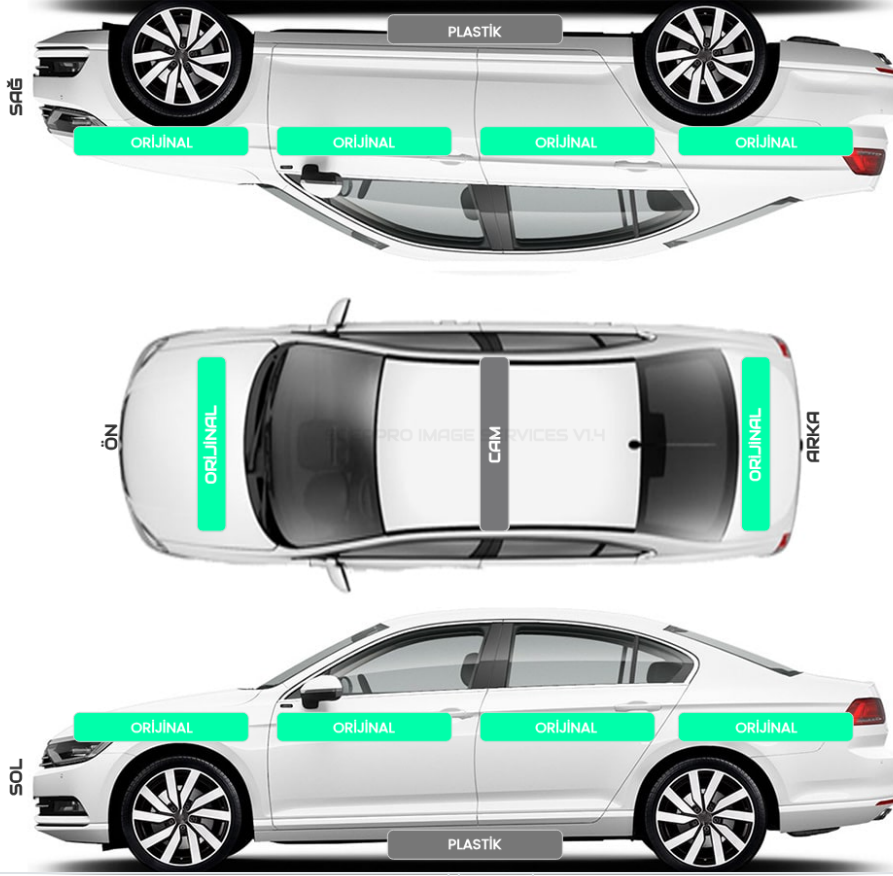
-Aracın muhtelif yerlerinde minimal düzeyde ezik ve çizikler mevcut  
-Ön cam da noktasal taş izleri var
