# DYNOPLUS - İZMİR YOLU ŞB

Rapor tarihi : 2024-12-10 12:53:57  
Rapor id : SP927EBD916

Alıcı: OTOPOİNT MOTORLU ARAÇLAR.. Araç: 34EHJ239 - UU1J9220467795281 - DACIA Lodgy 2011 Manuel Dizel - Kilometre : 60407

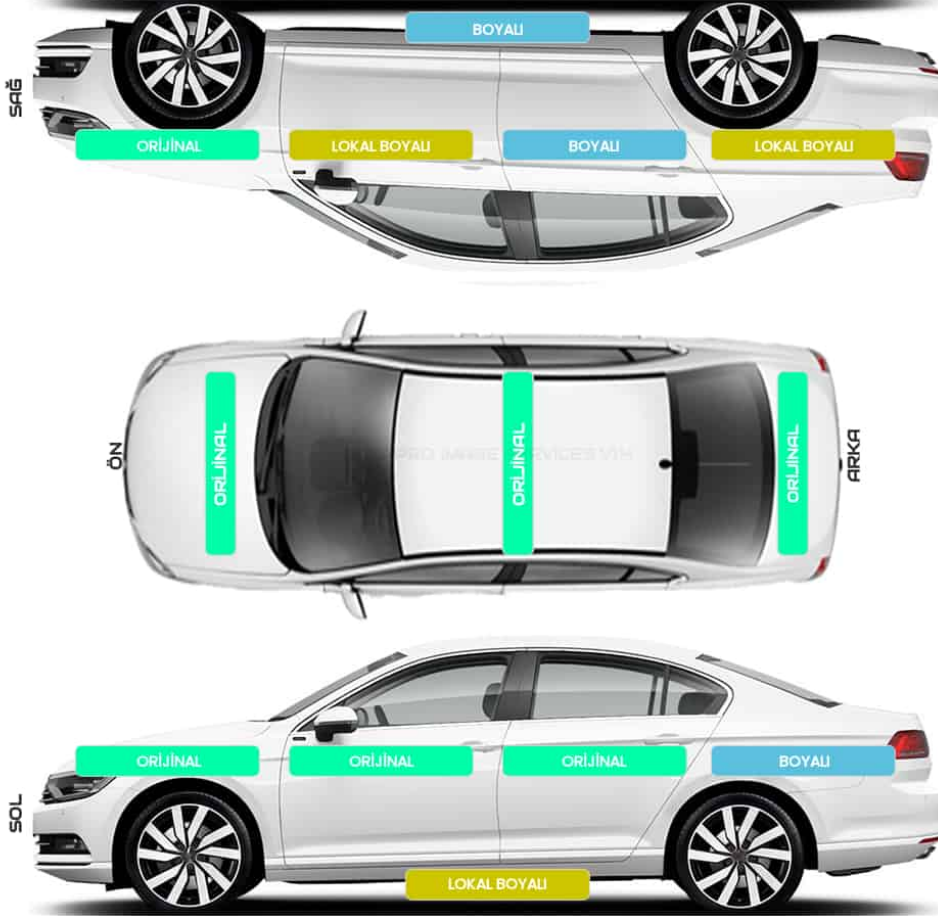
## KAPORTA VE BOYA KONTROLÜ

ARACIN MUHTELİF YERLERİNDE MİNİMAL DÜZEYDE EZİK VE ÇİZİKLER MEVCUT
