# DYNOPLUS - İZMİR YOLU ŞB

Rapor tarihi : 2025-09-08 12:36:55

Rapor id : SP522GFB513

Alıcı: OTOPOİNT MOTORLU ARAÇLAR.. Araç: 34KTM592 - VF3MCYHZ1RS046454 - PEUGEOT 3008 2024 Otomatik Dizel - Kilometre : 60002

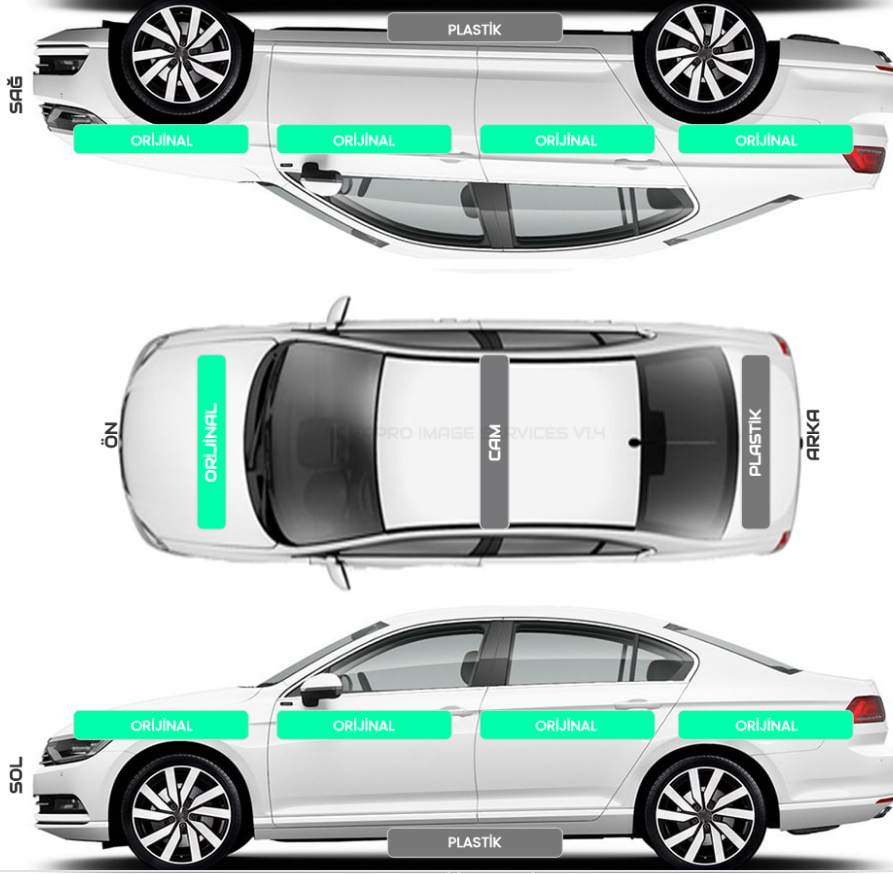
## KAPORTA VE BOYA KONTROLÜ

Sağ arka kapıda minik boyasız göçük düzeltme Mevcut
