# DYNOPLUS - İZMİR YOLU ŞB

Alıcı: OTOPOİNT MOTORLU ARAÇLAR.. Araç: 34FBF489 - VF1RFB00468994551 - RENAULT Megane 2022 Otomatik Dizel - Kilometre : 120919

## KAPORTA VE BOYA KONTROLÜ

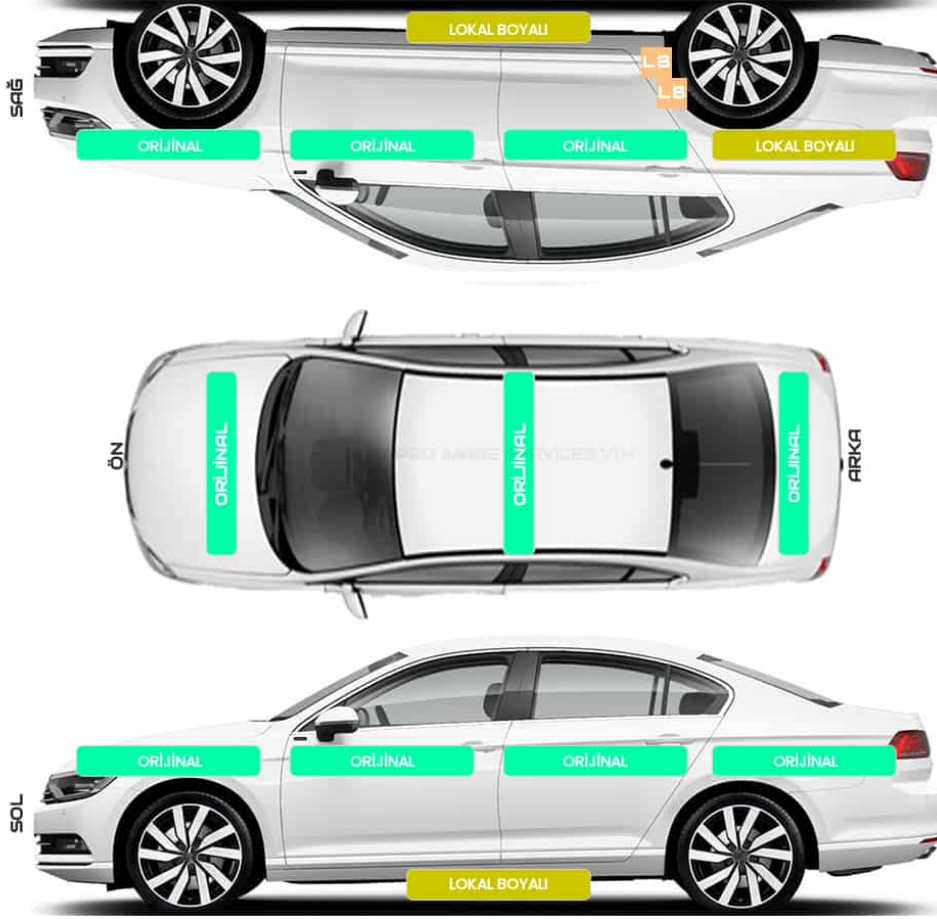
LB= Lokal boyalı bölge

Aracın muhtelif yerlerinde minimal düzeyde ezik ve çizikler mevcut
