Sayfa : 1 / 18  
EKSPERTİZ BİLGİLENDİRME SAYFASI

İşlem Tarihi:	05.10.2024   11:09:47 - 13:18:00	Şasi No:	NM435600006X88274
Marka :	TOFAS-FIAT	Model	EGEA CROSS STREET 1.6 M.JET 130 DCT / 2022

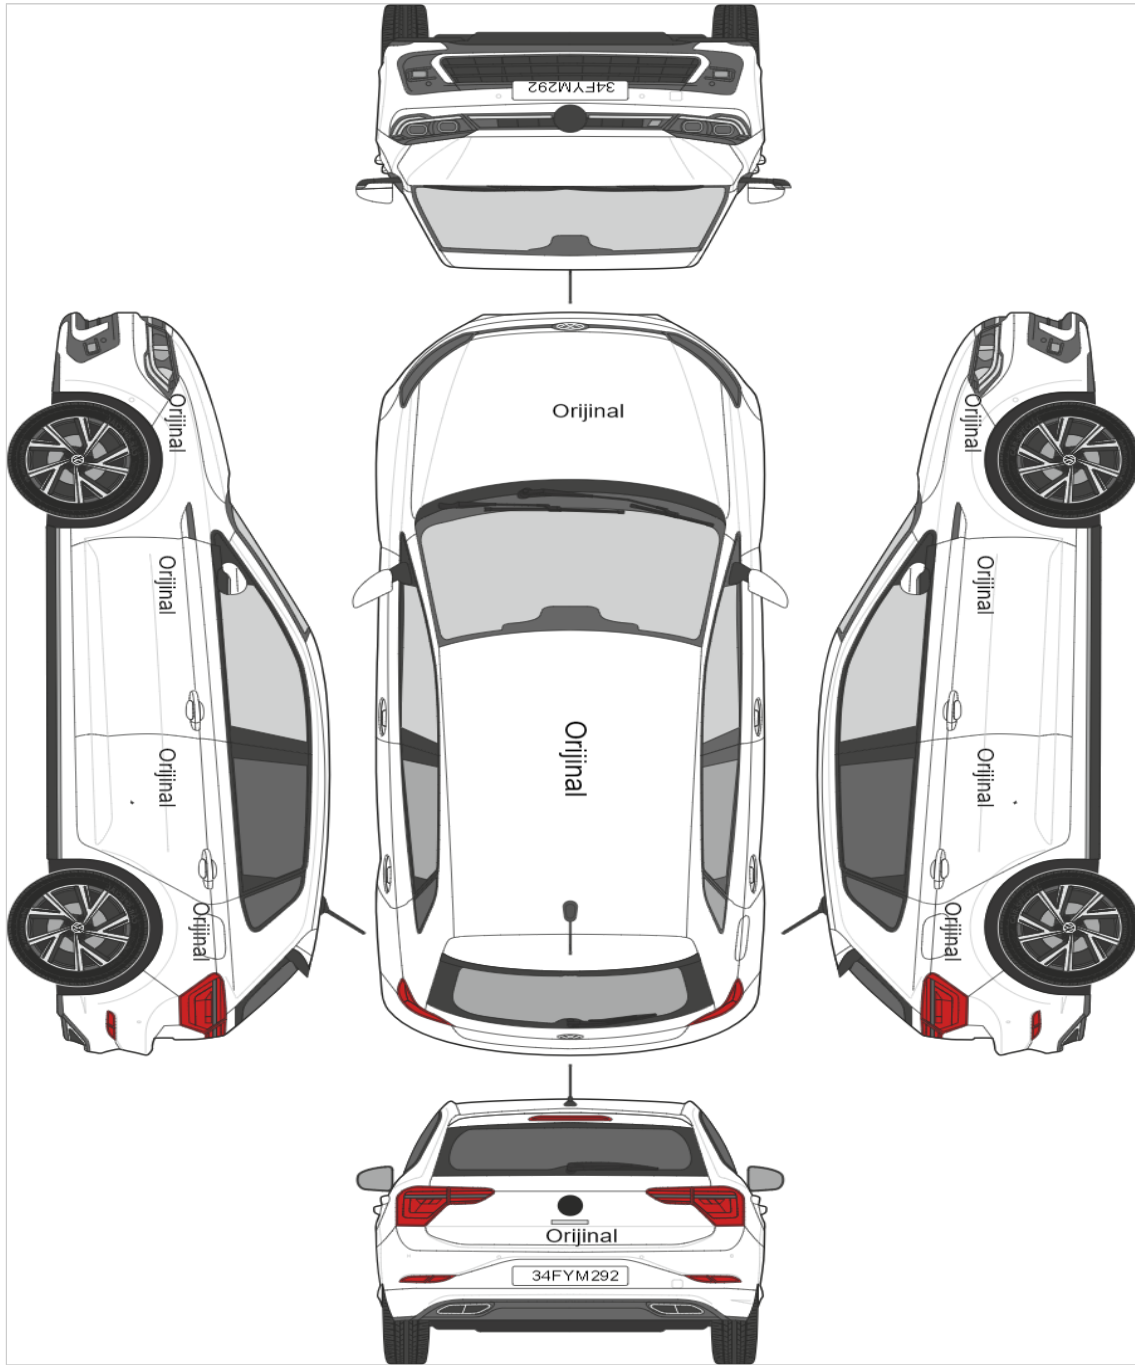
BOYA KAPORTA DIŞ KONTROLLER

BOYALI	DEĞİŞEN	LOKAL BOYALI	ORİJİNAL	BOYALI İŞLEMLİ	DOLU GÖÇÜĞÜ	HASARLI	EZİK GÖÇÜK	SÖKÜLÜP TAKILMIŞ
--------	---------	--------------	----------	----------------	-------------	---------	------------	------------------

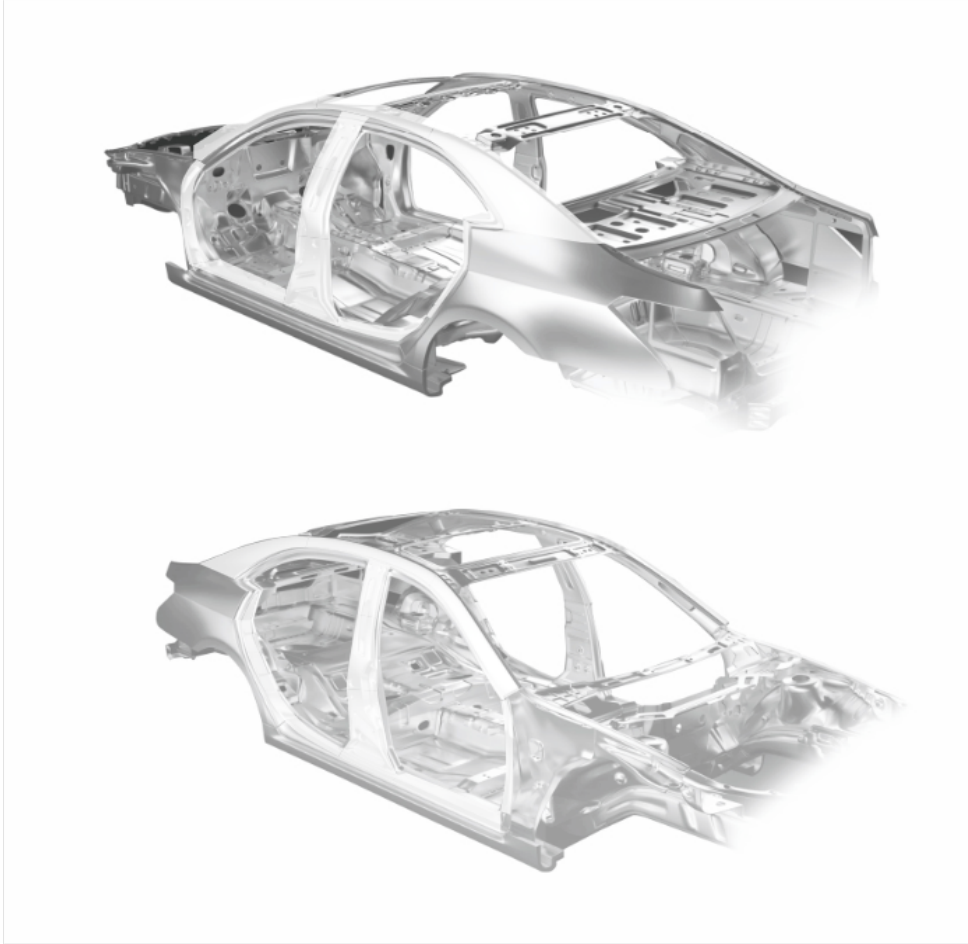
### ARAÇ DİREK & ŞASİ KONTROLLERİ

Sol Orta Direk	Orijinal	Sol Ön Cam Direği	Orijinal
Sol Arka Üst Direk	Orijinal	Sol Ön Basamak	Orijinal
Sol Arka Basamak	Orijinal	Sol Ön Kapı İç Direk	Orijinal
Sol Çamurluk Kilit Karşılığı	Orijinal	Sol Üst Direk	Orijinal
Sağ Orta Direk	Orijinal	Sağ Ön Cam Direği	Orijinal
Sağ Arka Üst Direk	Orijinal	Sağ Ön Basamak	Orijinal
Sağ Arka Basamak	Orijinal	Sağ Ön Kapı İç Direk	Orijinal
Sağ Çamurluk Kilit Karşılığı	Orijinal	Sağ Üst Direk	Orijinal

Sol Şasi	
Sağ Şasi

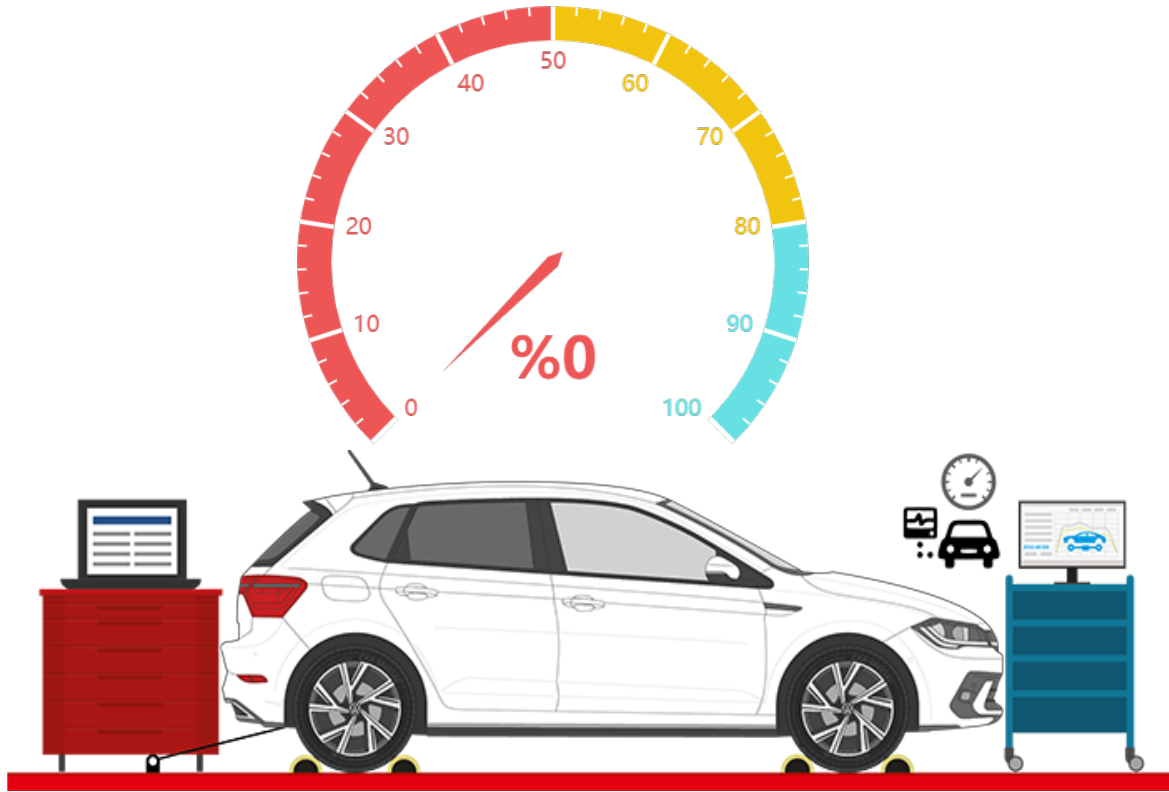
DYNO MOTOR PERFORMANS TEST SONUCU

Aracın Motor Gücü (KW)	96 KW - 129 BG
Ölçülen Motor Gücü (KW)	0 KW - 0 BG
Üretilen Anlık Performans (%)	% 0

MÜŞTERİ BİLGİSİ DÂHİLİNDE DYNO TEST YAPILMAMIŞTIR. YOL TESTİ YAPILDI.
