Sayfa : 1 / 18  
EKSPERTİZ BİLGİLENDİRME SAYFASI

İşlem Tarihi:	31.10.2024   17:33:45 - 19:43:00	Şasi No:	NM435600006X41583
Marka :	TOFAS-FIAT	Model	EGEA CROSS URBAN 1.6 M.JET 130 DCT / 2022

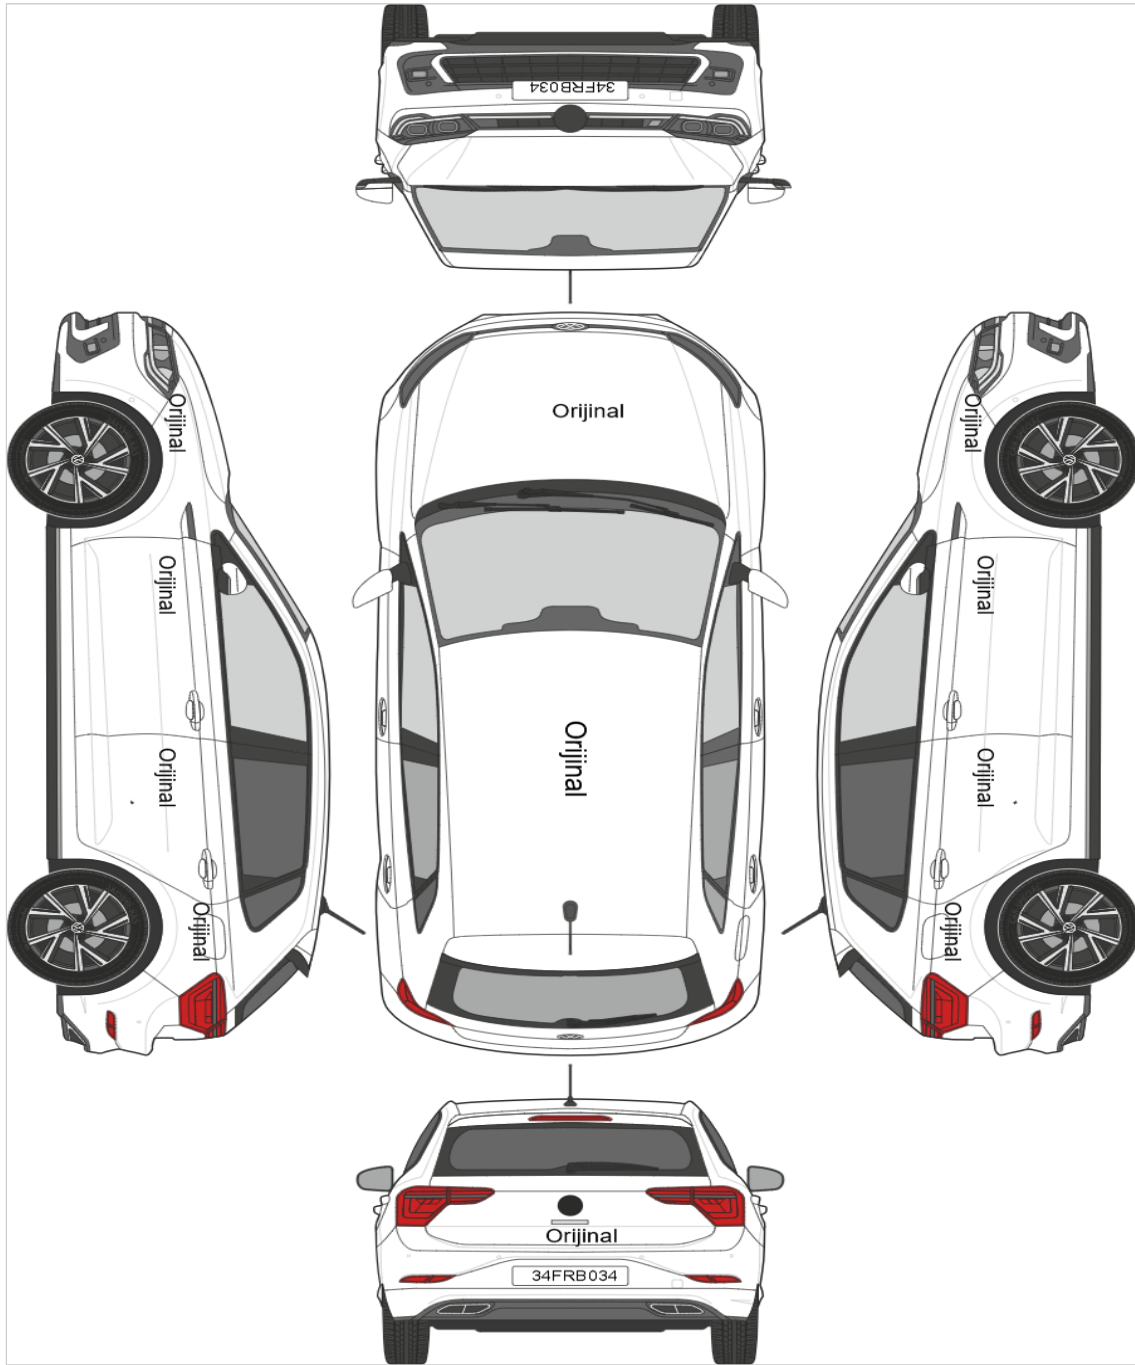
BOYA KAPORTA DIŞ KONTROLLER

BOYALI	DEĞİŞEN	LOKAL BOYALI	ORİJİNAL	BOYALI İŞLEMLİ	DOLU GÖÇÜĞÜ	HASARLI	EZİK GÖÇÜK	SÖKÜLÜP TAKILMIŞ
--------	---------	--------------	----------	----------------	-------------	---------	------------	------------------

60. Sol Ön Şasi	Orijinal
61. Sağ Ön Şasi	Orijinal
62. Güneş Yanığı	Yok
63. Podye Sol	Orijinal
64. Podye Sağ	Orijinal
65. Amortisör Kulesi Sol	Orijinal
66. Amortisör Kulesi Sağ	Orijinal
67. Sol Üst Direk	Orijinal
68. Sağ Üst Direk	Orijinal
69. Sol Ön Direk	Orijinal
70. Sağ Ön Direk	Orijinal
71. Sol Kapı Orta Direk	Orijinal
72. Sağ Kapı Orta Direk	Orijinal
73. Sol Arka Çamurluk Kilit Karşılığı	Orijinal
74. Sağ Arka Çamurluk Kilit Karşılığı	Orijinal
75. Sol Alt Marşpiyel	Plastik Kaplama
76. Sağ Alt Marşpiyel	Plastik Kaplama
77. Ön Panel	Plastik
78. Arka Panel	Orijinal
79. Ön Tampon	Plastik
80. Arka Tampon	Plastik
81. Taban Sacı	Sağlam
82. Bagaj İç Havuz Sacı	Orijinal
83. Sağ Ön Çamurluk Davlumbazı	Sağlam
84. Sol Ön Çamurluk Davlumbazı	Sağlam
85. Sağ Arka Çamurluk Davlumbazı	Sağlam
86. Sol Arka Çamurluk Davlumbazı	Sağlam
87. Çizik/Gamze/Göçükler	! Var

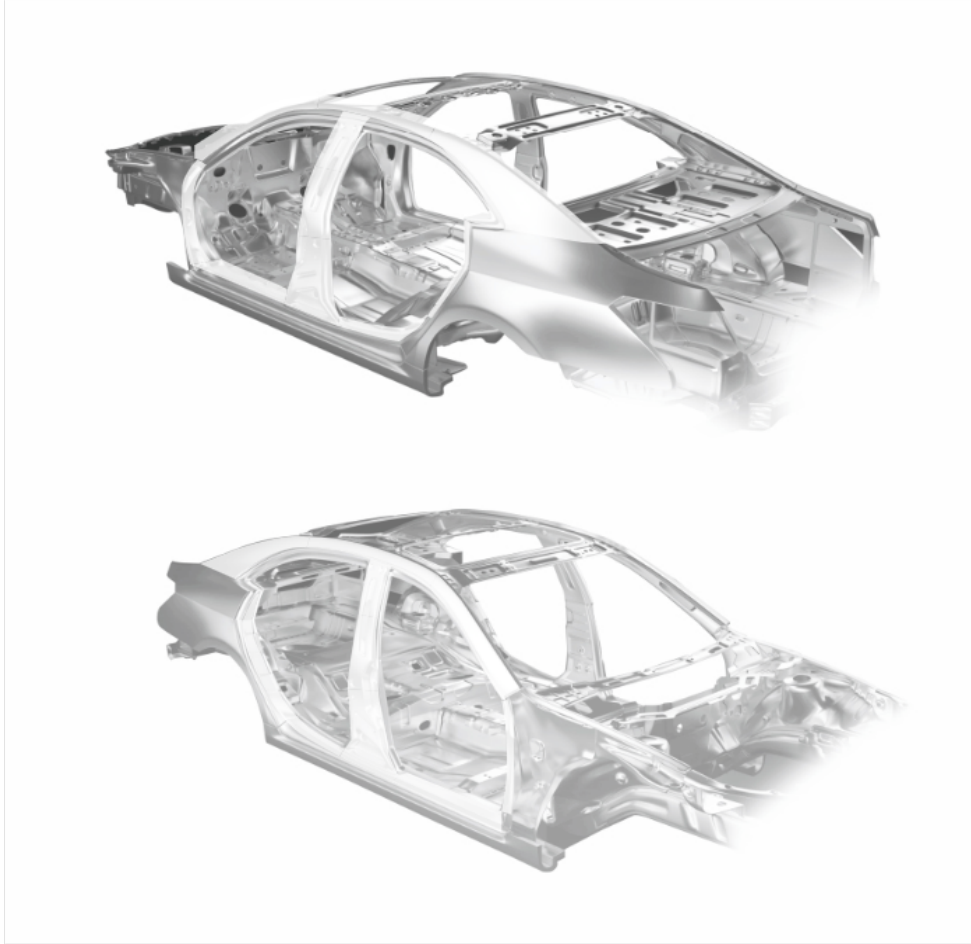
### ARAÇ DİREK & ŞASİ KONTROLLERİ

Sol Orta Direk	Orijinal	Sol Ön Cam Direği	Orijinal
Sol Arka Üst Direk	Orijinal	Sol Ön Basamak	Orijinal
Sol Arka Basamak	Orijinal	Sol Ön Kapı İç Direk	Orijinal
Sol Çamurluk Kilit Karşılığı	Orijinal	Sol Üst Direk	Orijinal
Sağ Orta Direk	Orijinal	Sağ Ön Cam Direği	Orijinal
Sağ Arka Üst Direk	Orijinal	Sağ Ön Basamak	Orijinal
Sağ Arka Basamak	Orijinal	Sağ Ön Kapı İç Direk	Orijinal
Sağ Çamurluk Kilit Karşılığı	Orijinal	Sağ Üst Direk	Orijinal

Sol Şasi	
Sağ Şasi
