Sayfa : 1 / 19
EKSPERTİZ BİLGİLENDİRME SAYFASI

- NMOMXXTACMPE29229 şasi numaralı araca ait ekspertiz raporudur.
- Rapor bilgilendirme sayfası dahil olmak üzere toplam 19 sayfadan oluşmaktadır. Orijinalliğini tüm sayfalarda bulunan karekodları okutarak sorgulayabilirsiniz.
- İşbu rapor Bursa Net Ekspertiz Otomotiv Servis Hizm. San.ve Tic. Ltd. Şti Alaeddin bey Mah. Ay Fatma Cad Mese-5 İş Merkezi C Blok No: 5 C/B, 16120 Nilüfer/Bursa VD:ÇEKİRGE VN:1911231291 TEL:05013410020
- 0224 441 00 20 tarafından düzenlenmiştir.

İşlem Tarihi:	20.09.2024 13:48:00 - 16:12:00	Şasi No:	NM0MXXTACMPE29229
Marka :	FORD	Model	TOURNEO / 2023

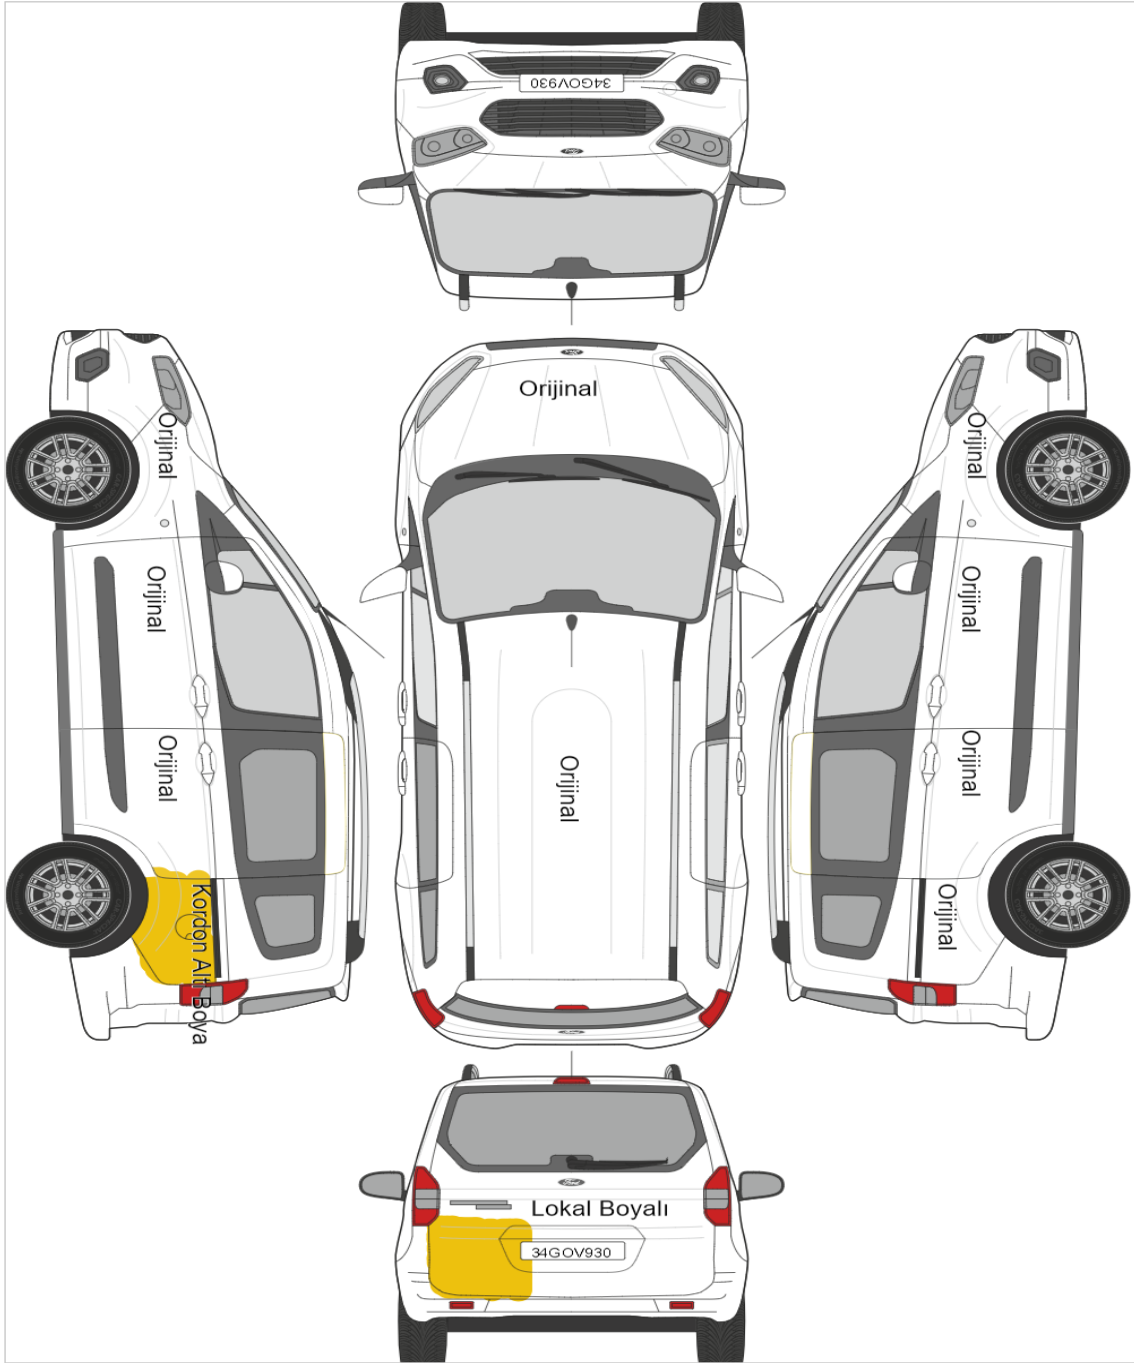
BOYA KAPORTA DIŞ KONTROLLER

BOYALI	DEĞİŞEN	LOKAL BOYALI	ORİJİNAL	BOYALI İŞLEMLİ	DOLU GÖÇÜĞÜ	HASARLI	EZİK GÖÇÜK	SÖKÜLÜP TAKILMIŞ
--------	---------	--------------	----------	----------------	-------------	---------	------------	------------------

ARKA PANEL BOYALI İŞLEMLİ
