EKSPERTİZ NO 20261014120628

PLAKA : 34ELS317  
MARKA : VOLKSWAGEN  
MODEL : PASSAT  
ÜRETİM YILI : 2020  
ŞASE NO : WVWZZZ3CZLE092706  
MOTOR HACMİ : 1968 cc  
MOTOR GÜCÜ : 148 hp  
VİTES TÜRÜ : Otomatik  
YAKIT TÜRÜ : Dizel  
ARAÇ RENGİ : GRİ  
GİRİŞ KİLOMETRE : 90.000  
ÇIKIŞ KİLOMETRE : 90.000  
GİRİŞ TARİHİ : 14.10.2026 12:06  
ÇIKIŞ TARİHİ : 14.10.2026 12:44

OTOPoint MOTORLU  
ARAÇLAR FULL  
EKSPERTİZ  
KAPORTA PAKETİ

BOYA KAPORTA DIŞ KONTROLLER

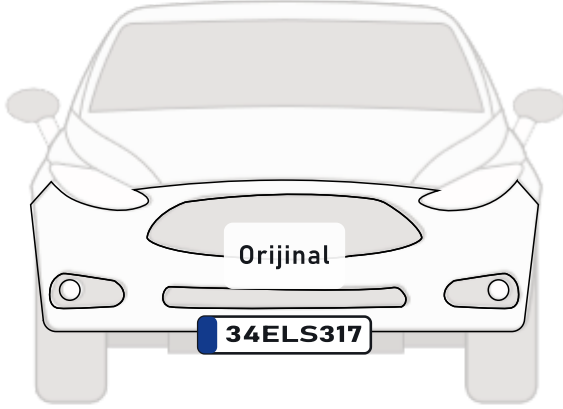
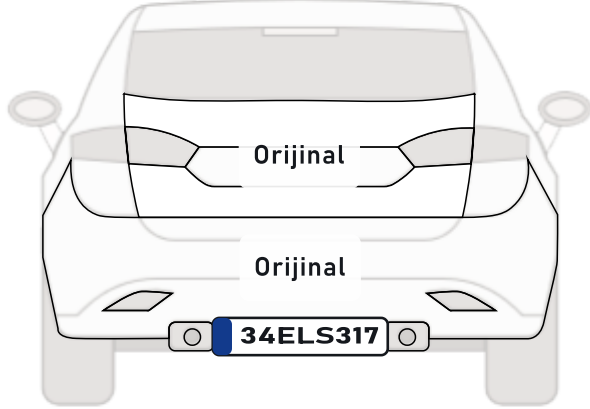
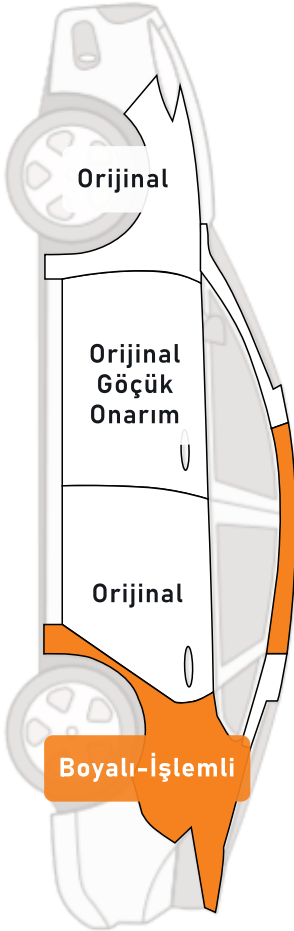
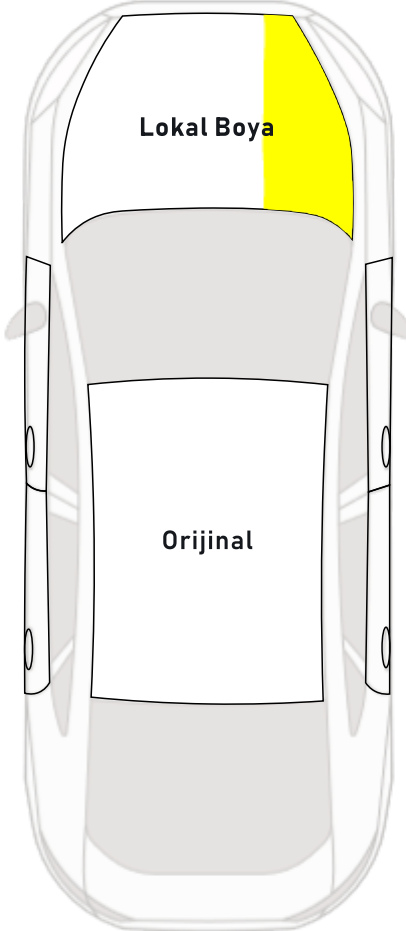
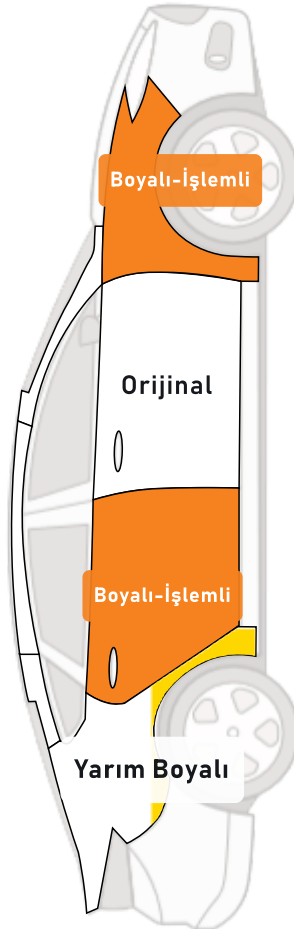
| Ön Kaput | LOKAL BOYA | Sol Arka Çamurluk | BOYALI-İŞLEMLİ |
| Sağ Ön Çamurluk | BOYALI-İŞLEMLİ | Sağ Arka Çamurluk | YARIM BOYALI |
| Sol Ön Kapı | ORİJİNAL GÖÇÜK ONARIM | Sol Orta Direk | BOYALI |
| Sağ Arka Kapı | BOYALI-İŞLEMLİ | | |

KAPUT LOKAL BOYA İŞLEM  
SOL OMUZ DİREĞİ LOKAL BOYA  
SAĞ ARKA ÇAMURLUK YARIM BOYA İŞLEM  
SOL ÖN KAPIDA BOYASIZ DÜZELTME MEVCUT
