# DYNOPLUS - İZMİR YOLU ŞB

Alıcı: OTOPOİNT MOTORLU ARAÇLAR.. Araç: 34FBR589 - VF1RFB00569024122 - RENAULT Megane 2022 Otomatik Benzin - Kilometre : 61261

## KAPORTA VE BOYA KONTROLÜ

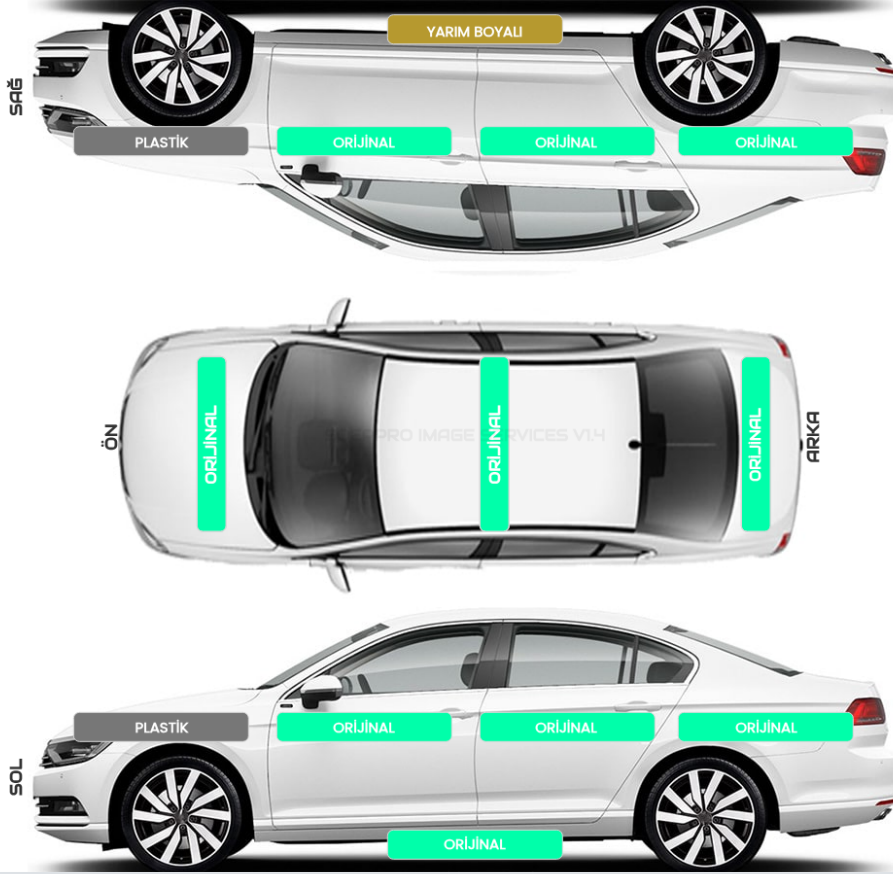
- O ORJİNAL
- B BOYALI
- İDB İÇ DIŞ BOYALI
- STB SÖK TAK BOYALI
- LB LOKAL BOYALI
- D DEĞİŞMİŞ
- ÇD ÇIKMA DEĞİŞMİŞ
- KSD KAPI SAÇI DEĞİŞMİŞ
- P PLASTİK
- K KAPLAMA
- C CAM
- PY PARÇA YOKTUR
- KS KASA
- ST SÖK TAK AYAR
- YB YARIM BOYALI
- İNB İNCE BOYALI

Aracın muhtelif yerlerinde minimal düzeyde ezik ve çizikler mevcut  
Ön camda taş izi var  
Sol ön far da (iç kısmında) çatlak var

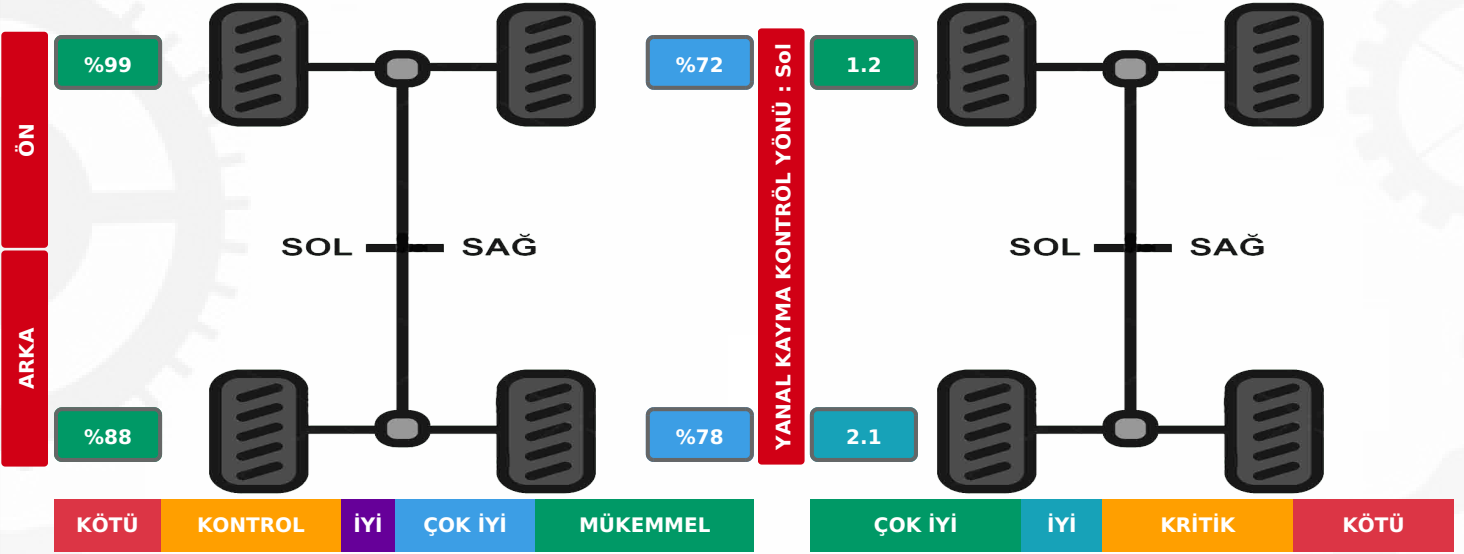
## YANAL KAYMA TEST SONUÇLARI

## SÜSPANSİYON TEST SONUÇLARI
