# DYNOPLUS - İZMİR YOLU ŞB

Rapor tarihi : 2025-07-31 15:12:00

Rapor id : SP668BFD873

Alıcı: OTOPOİNT MOTORLU ARAÇLAR.. Araç: 34KSR050 - WF02N1ER92RC87585 - FORD Coruier 2024 Manuel Dizel - Kilometre : 4817

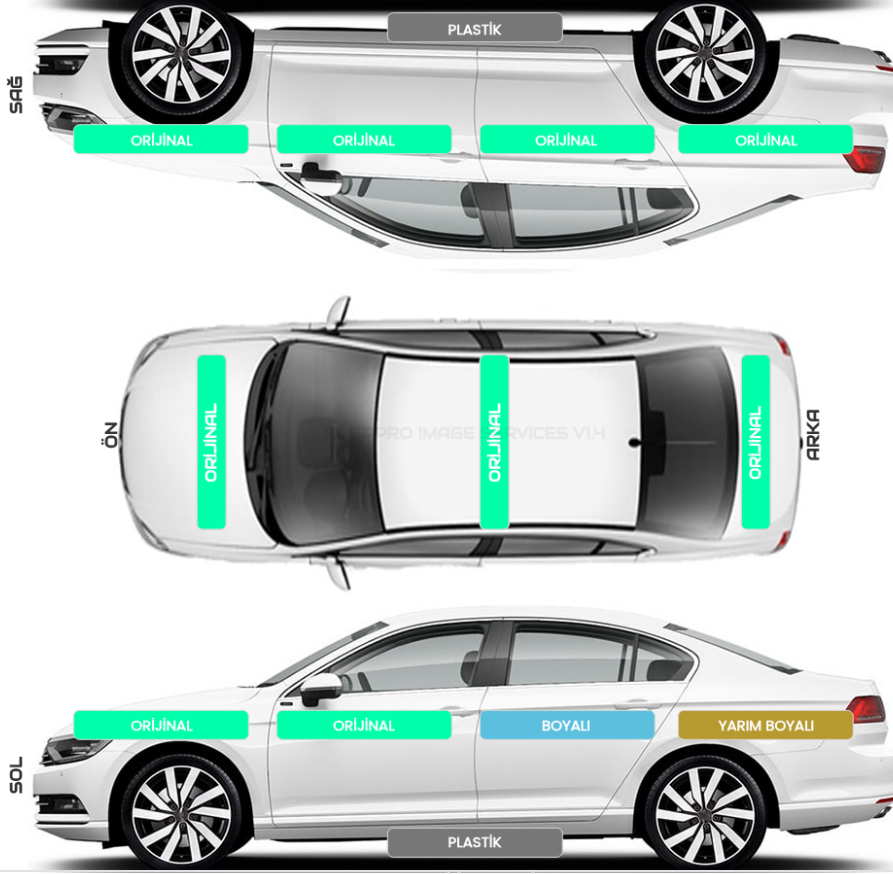
## KAPORTA VE BOYA KONTROLÜ

Aracın muhtelif yerlerinde minimal düzeyde ezik ve çizikler mevcut  
sol arka kapı kilit karşılığı boyalı
