# DYNOPLUS - İZMİR YOLU ŞB

Alıcı: OTOPOİNT MOTORLU ARAÇLAR.. Araç: 34NHH322 - VR3USHNS4SJ674958 - PEUGEOT 2008 Otomatik Benzin - Kilometre : 33599

## KAPORTA VE BOYA KONTROLÜ

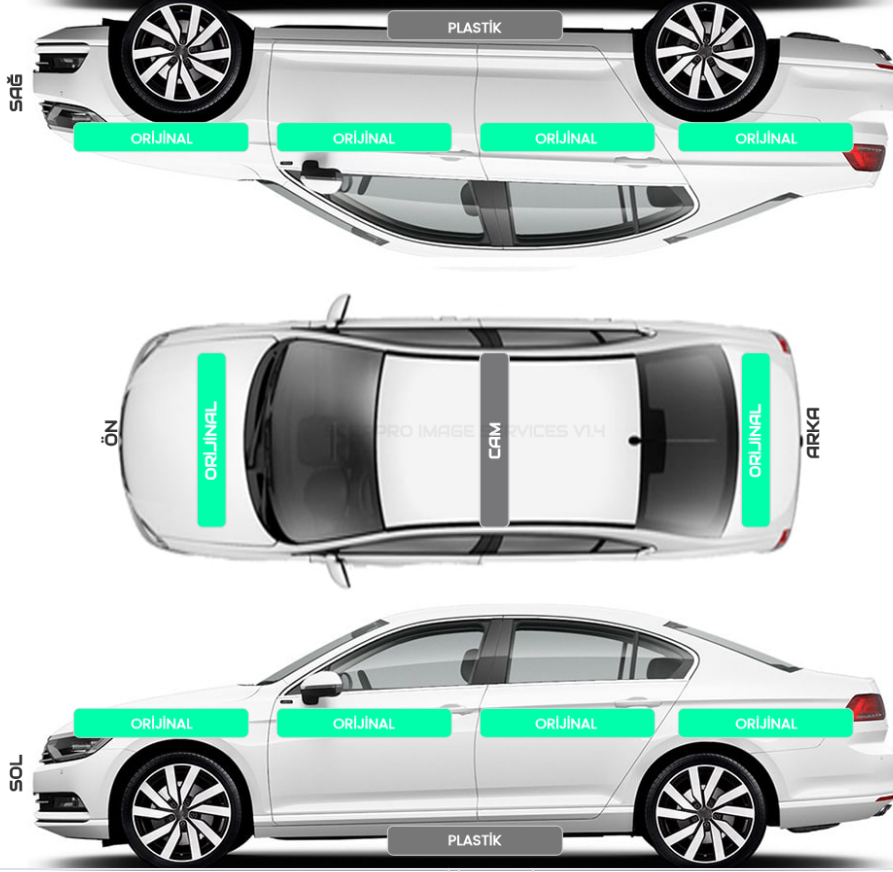
- O ORJİNAL
- B BOYALI
- IDB İÇ DIŞ BOYALI
- STB SÖK TAK BOYALI
- LB LOKAL BOYALI
- D DEĞİŞMİŞ
- CD ÇIKMA DEĞİŞMİŞ
- KSD KAPI SAÇI DEĞİŞMİŞ
- P PLASTİK
- K KAPLAMA
- C CAM
- PY PARÇA YOKTUR
- KS KASA
- ST SÖK TAK AYAR
- YB YARIM BOYALI
- İNB İNCE BOYALI
- LD LOKAL DEĞİŞMİŞ

Aracın muhtelif yerlerinde minimal düzeyde ezik ve çizikler mevcut  
Ön camda taş izi var
