# DYNOPLUS - İZMİR YOLU ŞB

Rapor tarihi : 2026-08-05 16:02:00

Rapor id : SP147EFC458

Alıcı: OTOPOİNT MOTORLU ARAÇLAR.. Araç: 34MDE957 - VF1RFB00573317474 - RENAULT Megane 2024 Otomatik Dizel - Kilometre : 40160

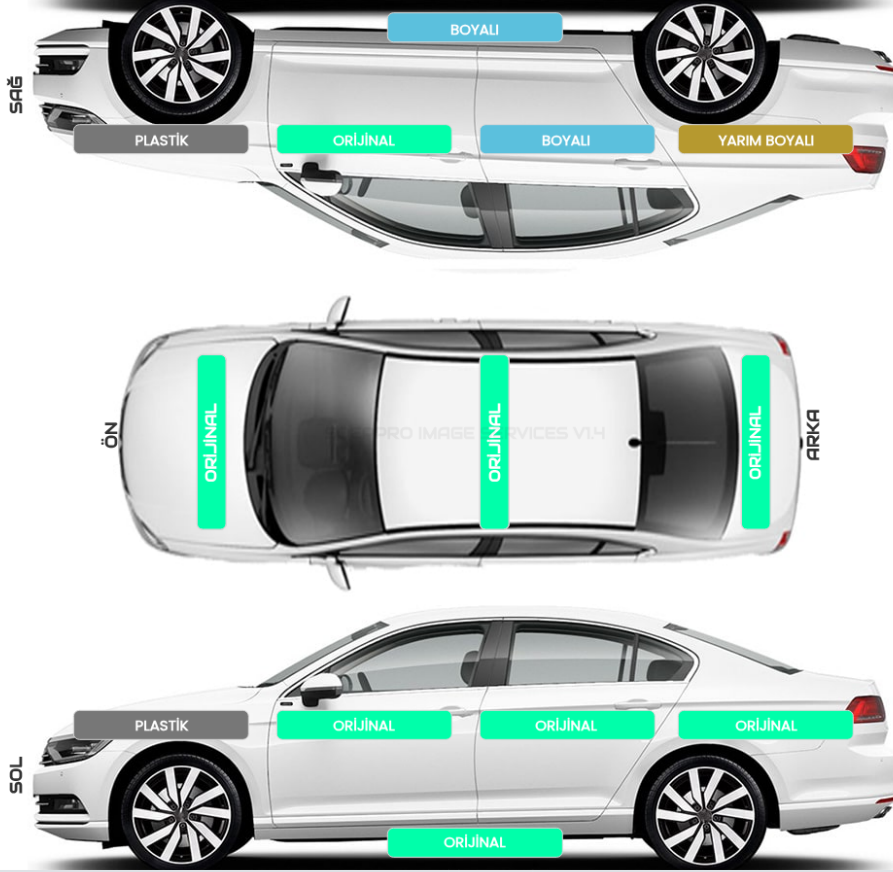
## KAPORTA VE BOYA KONTROLÜ

- O ORJİNAL
- B BOYALI
- IDB İÇ DIŞ BOYALI
- STB SÖK TAK BOYALI
- LB LOKAL BOYALI
- D DEĞİŞMİŞ
- ÇD ÇIKMA DEĞİŞMİŞ
- KSD KAPI SAÇI DEĞİŞMİŞ
- P PLASTİK
- K KAPLAMA
- C CAM
- PY PARÇA YOKTUR
- KS KASA
- ST SÖK TAK AYAR
- YB YARIM BOYALI
- İNB İNCE BOYALI
- LD LOKAL DEĞİŞMİŞ

Aracın muhtelif yerlerinde minimal düzeyde ezik ve çizikler mevcut
