DYNOPLUS - İZMİR YOLU ŞB

Rapor id : SP929ECH319

Alıcı: OTOPOINT MOTORLU ARAÇLAR.. Araç: 34HAT842 - NM0MXXTACMPE26711 - FORD Tourneo 2023 Manuel Dizel - Kilometre : 16448

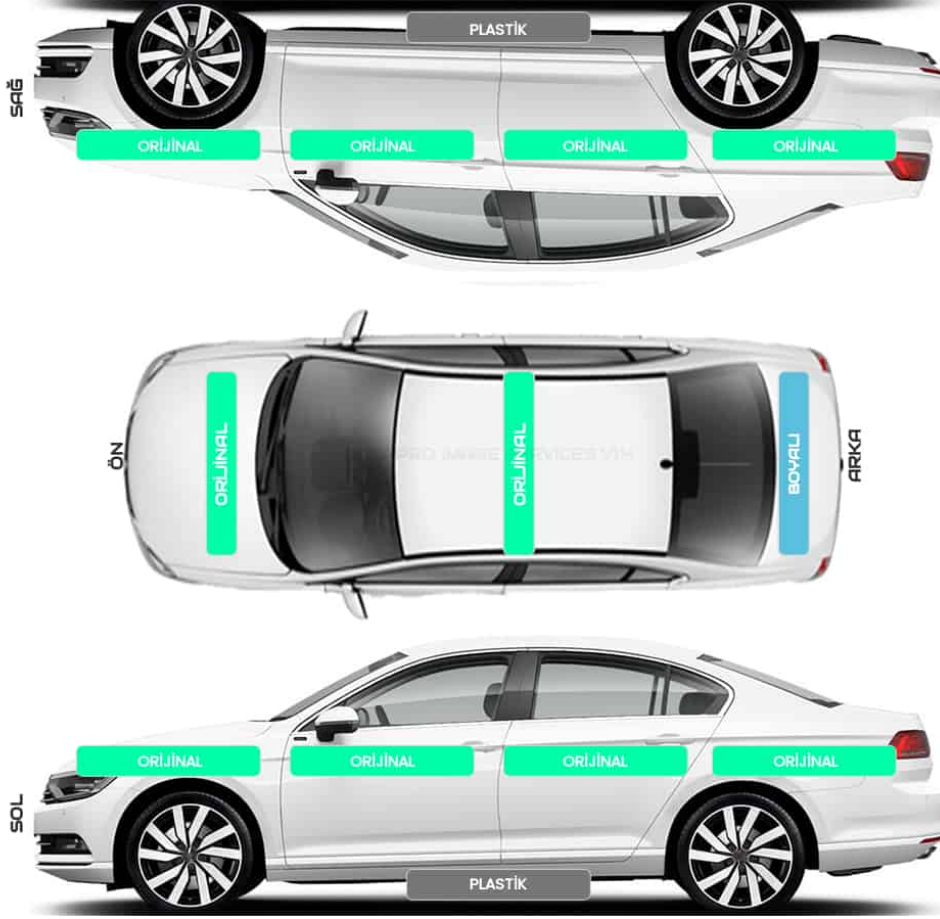
KAPORTA VE BOYA KONTROLÜ

- O** ORJİNAL
- B** BOYALI
- IDB** İÇ DIŞ BOYALI
- STB** SÖK TAK BOYALI
- LB** LOKAL BOYALI
- D** DEĞİŞMİŞ
- ÇD** ÇIKMA DEĞİŞMİŞ
- KSD** KAPI SAÇI DEĞİŞMİŞ
- P** PLASTİK
- K** KAPLAMA
- C** CAM
- PY** PARÇA YOKTUR
- KS** KASA
- ST** SÖK TAK AYAR
- KP** KASA PARÇASI

<input checked="" type="checkbox"/>	Ön panel	<input checked="" type="checkbox"/>	Arka panel
<input checked="" type="checkbox"/>	Sol ön şase	<input checked="" type="checkbox"/>	Sağ ön şase
<input checked="" type="checkbox"/>	Sol ön podye	<input checked="" type="checkbox"/>	Sağ ön podye
<input checked="" type="checkbox"/>	Sol ön tüfek (Üst podye) saçı	<input checked="" type="checkbox"/>	Sağ ön tüfek (Üst podye) saçı
<input checked="" type="checkbox"/>	Sol ön direk	<input checked="" type="checkbox"/>	Sağ ön direk
<input checked="" type="checkbox"/>	Sol orta direk	<input checked="" type="checkbox"/>	Sağ orta direk
<input checked="" type="checkbox"/>	Sol üst direk	<input checked="" type="checkbox"/>	Sağ üst direk
<input checked="" type="checkbox"/>	Sol arka şase	<input checked="" type="checkbox"/>	Sağ arka şase
<input checked="" type="checkbox"/>	Alt taban	<input checked="" type="checkbox"/>	Havuz sacı
