# DYNOPLUS - İZMİR YOLU ŞB

Rapor id : SP329CAC526

Alıcı: OTOPOINT MOTORLU ARAÇLAR.. Araç: 34DKT859 - WVWZZZ3CZME018559 - VOLKSWAGEN Passat 2020 Otomatik Benzin - Kilometre : 134530

## KAPORTA VE BOYA KONTROLÜ

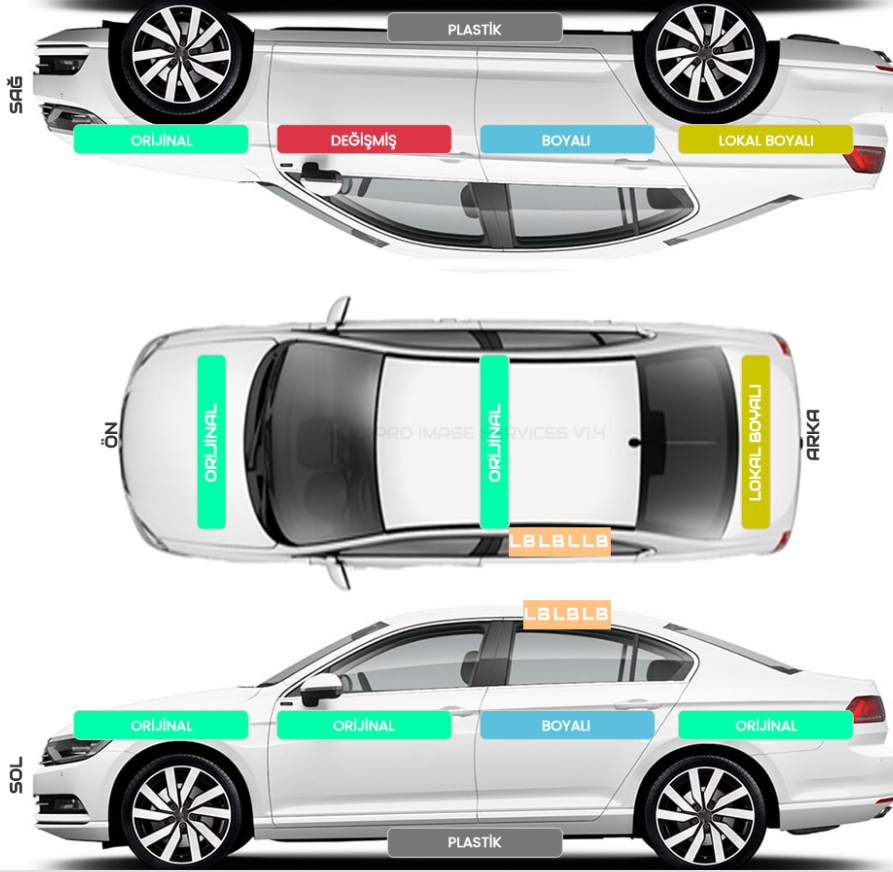
LB= Lokal boyalı bölge

| ! | Sol üst direk kontrolü | Lokal boyalı (ince) | ✓ | Sağ üst direk kontrolü |

Aracın muhtelif yerlerinde minimal düzeyde ezik ve çizikler mevcut  
Ön kaputta minik taş izleri var

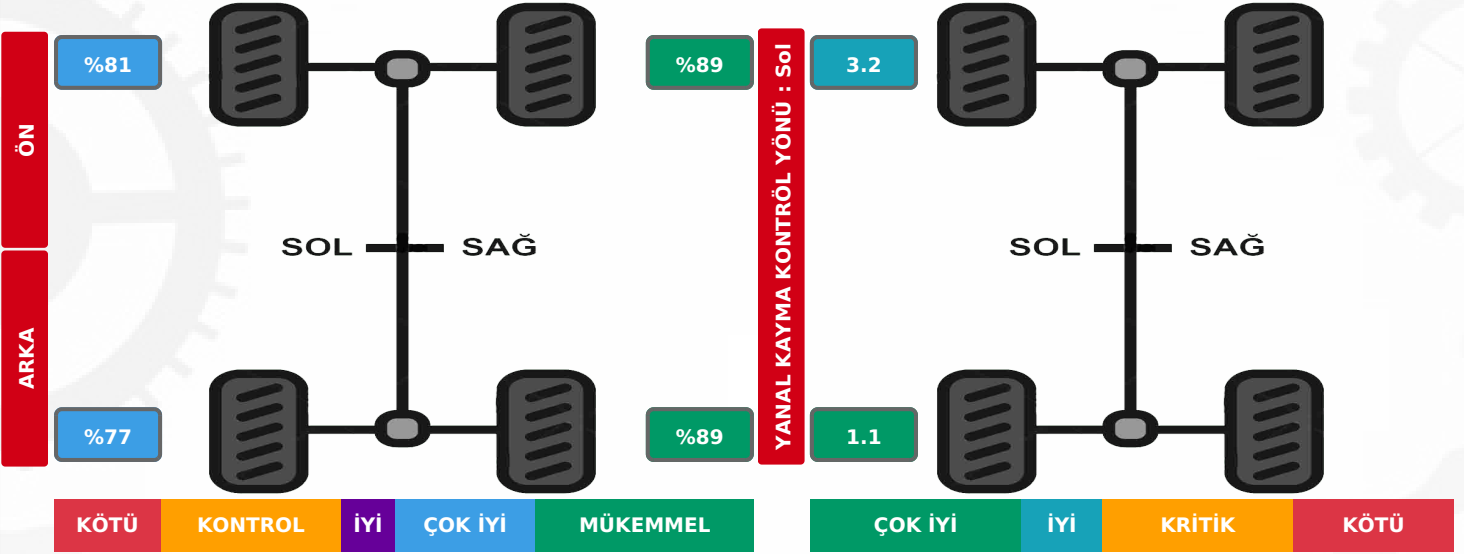
## YANAL KAYMA TEST SONUÇLARI

## SÜSPANSİYON TEST SONUÇLARI
