Sayfa : 1 / 15
EKSPERTİZ BİLGİLENDİRME SAYFASI

Bayi Adı	Bursa İzmir Yolu		
Bayi Adres	Pilot Garage Oto Ekspertiz Bursa / İzmir Yolu Alaaddinbey Mah. Ayfatma Cad Mese-5 İş Merkezi C Blok No: 5 C/B, 16120 Nilüfer/Bursa		
Bayi Telefon	+902244410020		
Bayi HYB No	16-HYB-3930		
Rapor Numarası	3451537	Tarih	15.08.2024
Ekspertiz Paketi	Otopoint Business	Paket Tutarı	-
Plaka	34EYY619	Şasi	VF1RJF00X68415505
KM	75,876	Yıl	2021
Marka	RENAULT	Model	TALİANT
Yakıt Tipi	Benzin	Motor Gücü	67 KW - 90 BG
Renk	BEYAZ	Motor Numarası	
ARAÇ SAHİBİ BİLGİLERİ		ALICI MÜŞTERİ BİLGİLERİ	
Ad Soyad	OTOPOİNT MOTORLU ARAÇLAR SATIŞ SERVİS SANAYİ TİCARET LİMİTED ŞİRKETİ	Ad Soyad	OTOPOİNT MOTORLU ARAÇLAR SATIŞ SERVİS SANAYİ TİCARET LİMİTED ŞİRKETİ
TC/Vergi/Mersis		TC/Vergi/Mersis	1
Telefon	1	Telefon	1

İşlem Tarihi:	15.08.2024 15:54:33 - 15:59:11	Şasi No:	VF1RJF00X68415505
Marka :	RENAULT	Model	TALİANT / 2021

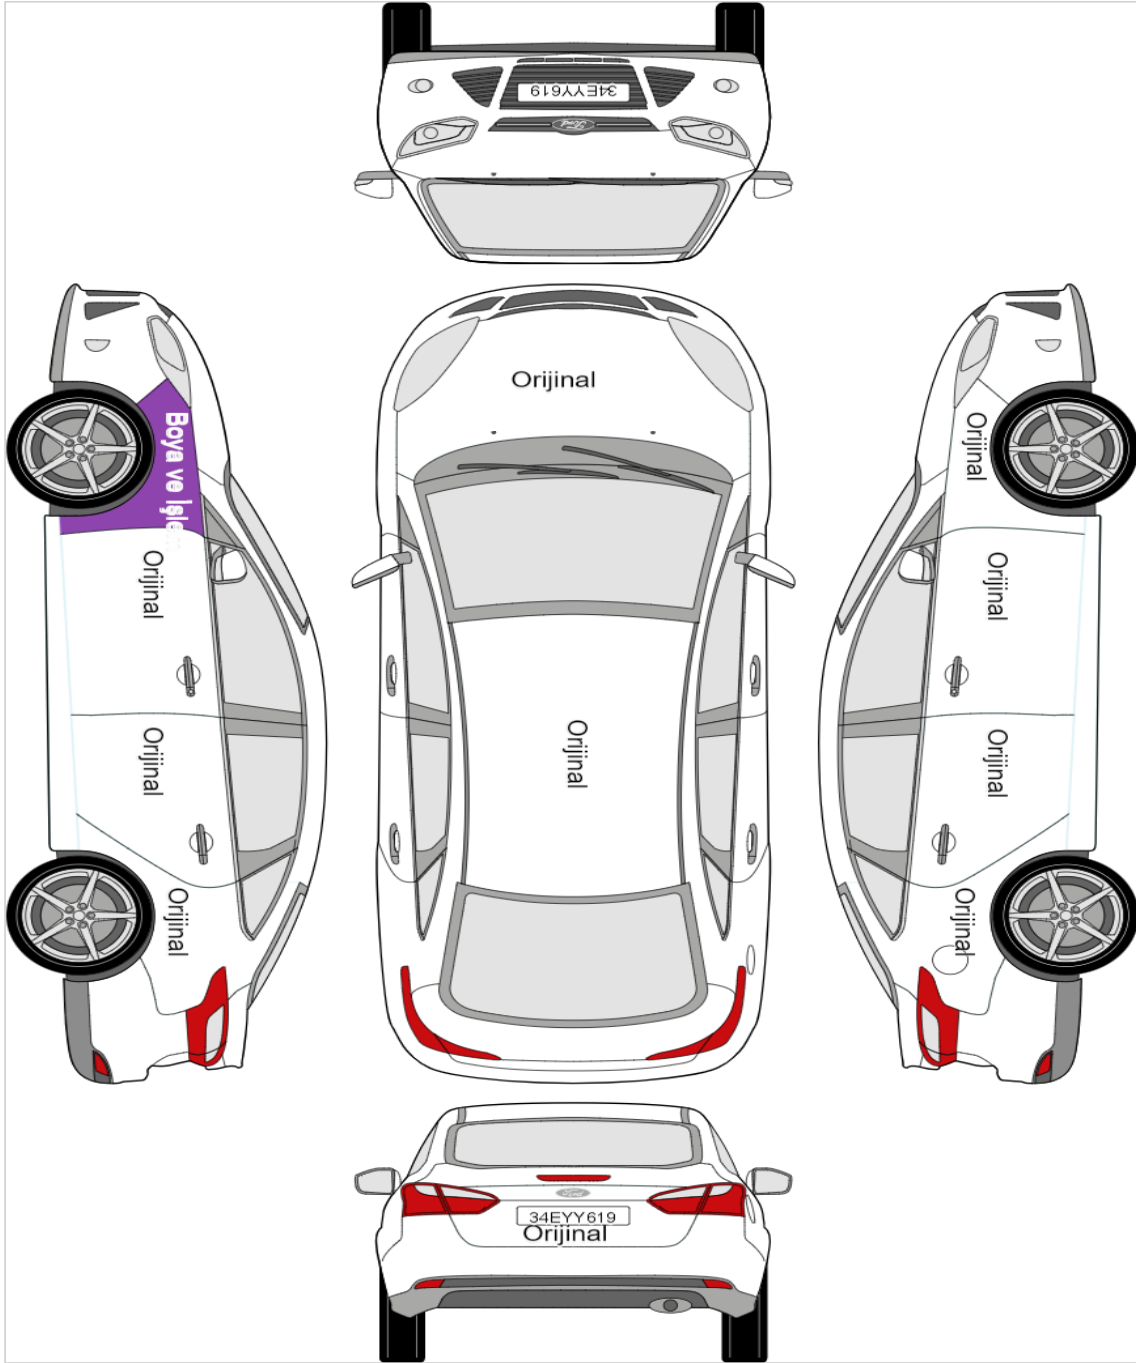
BOYA KAPORTA DIŞ KONTROLLER

BOYALI	DEĞİŞEN	LOKAL BOYALI	ORİJİNAL	BOYALI İŞLEMLİ	DOLU GÖÇÜĞÜ	HASARLI	EZİK GÖÇÜK	SÖKÜLÜP TAKILMIŞ

BOYA KAPORTA KONTROLLERİ 2 SAYFADAN OLUŞMAKTADIR

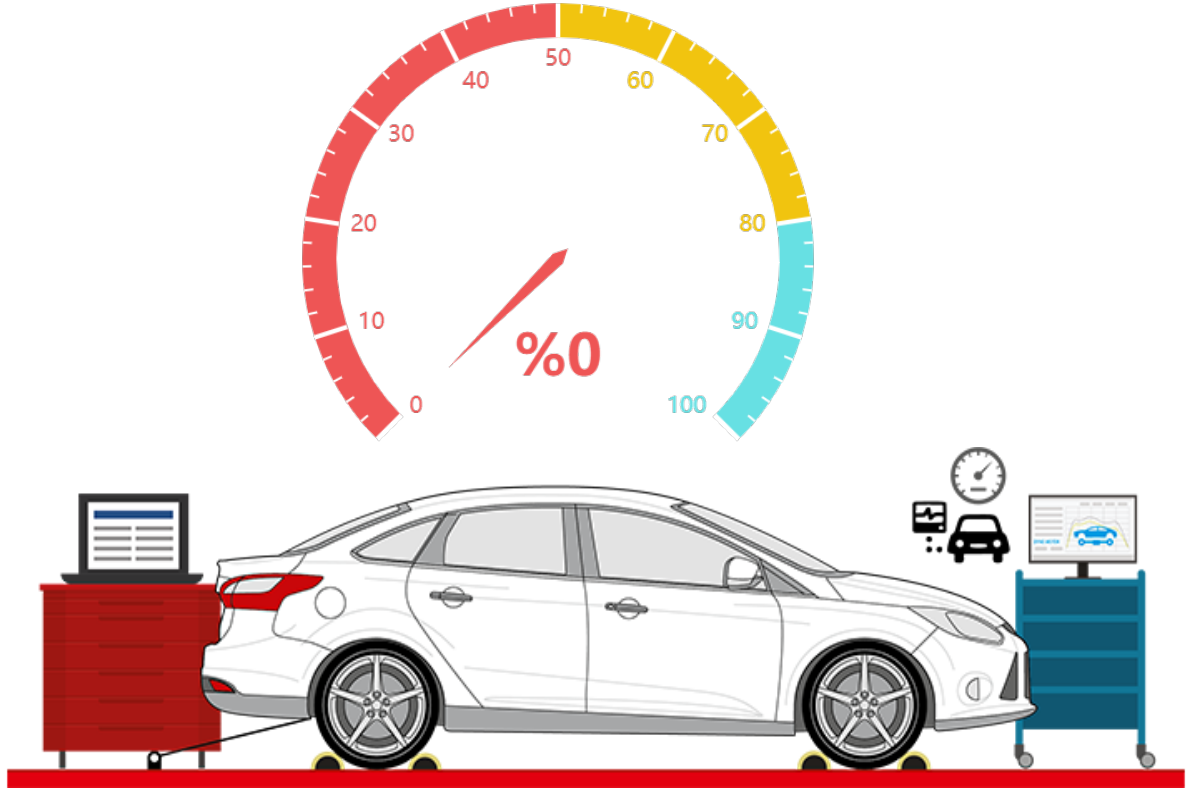
DYNO MOTOR PERFORMANS TEST SONUCU

Aracın Motor Gücü (KW)	67 KW - 90 BG
Ölçülen Motor Gücü (KW)	0 KW - 0 BG
Üretilen Anlık Performans (%)	% 0

MÜŞTERİ BİLGİSİ DÂHİLİNDE DYNO TEST YAPILMAMIŞTIR. YOL TESTİ YAPILDI.
