KADE OTO EKSPERTİZ OTOMOTİV GIDA SANAYİ VE TİCARET  
ANONİM ŞİRKETİ  
ÜÇEVLER MAH. ERSAN SK. NO:12/A NİLÜFER/BURSA

Rapor no.: 20260822100014

PLAKA .....34NDY330  
MARKA.....PEUGEOT  
MODEL.....2008  
ÜRETİM YILI.....2025  
ŞASE NO.....VR3USHNS4SJ648991  
MOTOR HACMİ.....1199  
MOTOR GÜCÜ.....130  
VİTES TÜRÜ.....Otomatik  
YAKIT TÜRÜ.....Benzin  
ARAÇ RENGİ.....GRİ  
GİRİŞ KİLOMETRE..36460  
ÇIKIŞ KİLOMETRE...36460  
GİRİŞ TARİHİ.....22.08.2026 10:00:14  
ÇIKIŞ TARİHİ.....22.08.2026 11:59:47

### OTOPOINT MOTORLU ARAÇLAR FULL EKSPERTİZ İçeriği

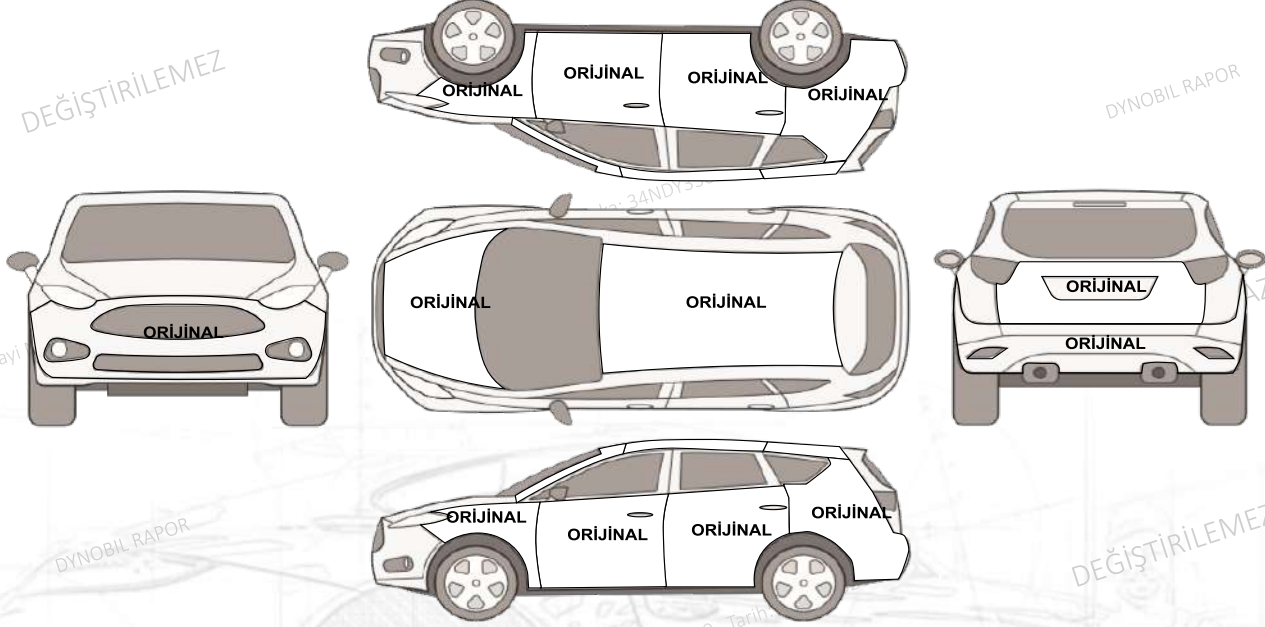
## KAPORTA EKSPERTİZ RAPORU

| Ön Panel | ORIJINAL | Bagaj Kapağı | ORIJINAL |
| Ön Kaput | ORIJINAL | Arka Panel | ORIJINAL |
| Karasörde ezik ve çizikler | VAR | | |
| Sol Arka Şase | ORIJINAL | Sağ Arka Şase | ORIJINAL |
