EKSPERTİZ NO 20261002130943

PLAKA : 34HVV617  
MARKA : FIAT  
MODEL : EGEA  
ÜRETİM YILI : 2023  
ŞASE NO : NM43560000U108471  
MOTOR HACMI : 1598 cc  
MOTOR GÜCÜ : 130 hp  
VİTES TÜRÜ : Otomatik  
YAKIT TÜRÜ : Dizel  
ARAÇ RENGİ : BEYAZ  
GİRİŞ KİLOMETRE : 28.565  
ÇIKIŞ KİLOMETRE : 28.565  
GİRİŞ TARİHİ : 02.10.2026 13:09  
ÇIKIŞ TARİHİ : 02.10.2026 14:09

OTOPOINT MOTORLU ARAÇLAR FULL  
EKSPERTİZ  
EKSPERTİZ PAKETİ

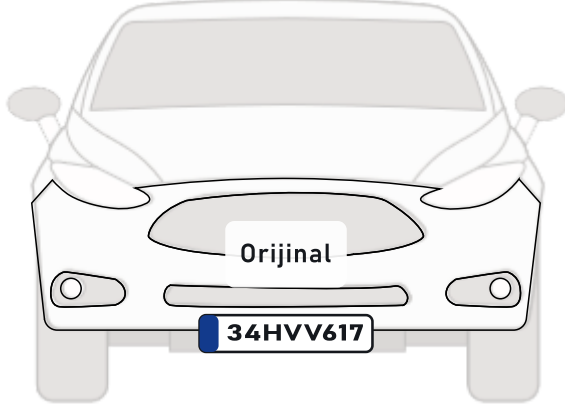
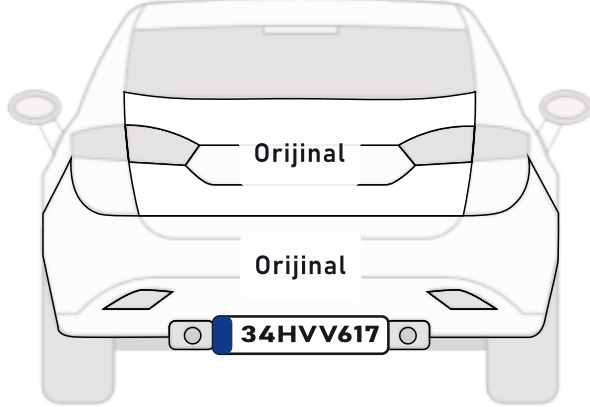
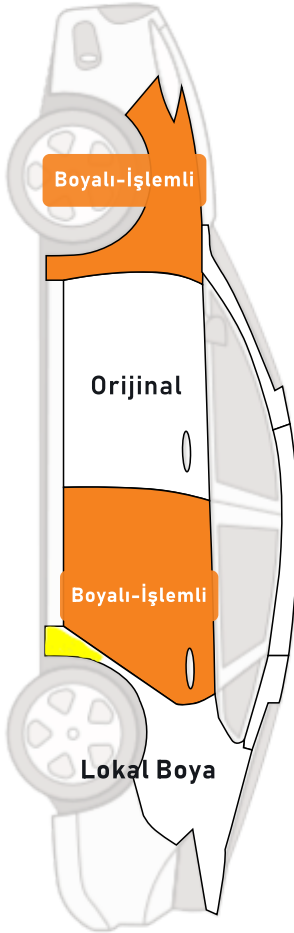
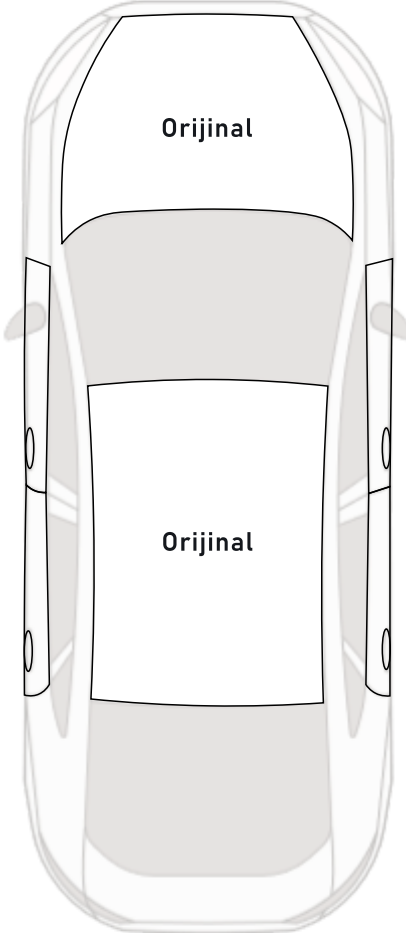
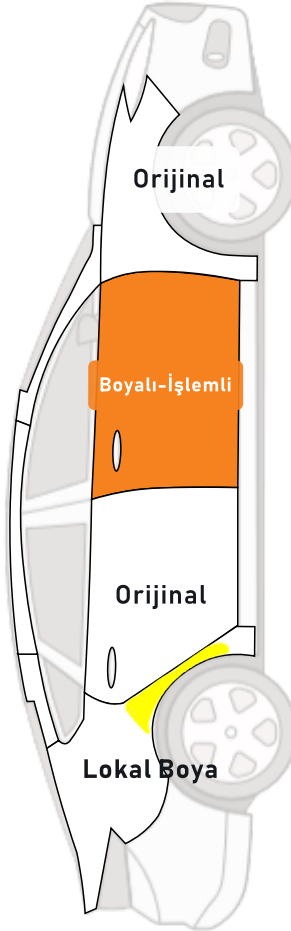
BOYA KAPORTA DIŞ KONTROLLER

BOYA KAPORTA KONTROLLERİ 2 SAYFADAN OLUŞMAKTADIR.

| Sol Ön Çamurluk | BOYALI-İŞLEMLİ | Sağ Ön Çamurluk | ORJİNAL |
| Sol Ön Kapı | ORJİNAL | Sağ Ön Kapı | BOYALI-İŞLEMLİ |
| Sol Arka Kapı | BOYALI-İŞLEMLİ | Sağ Arka Kapı | ORJİNAL |
| Sol Arka Çamurluk | LOKAL BOYA | Sağ Arka Çamurluk | LOKAL BOYA |
| Sol Marşpiyel | BOYALI-İŞLEMLİ | Sağ Marşpiyel | BOYALI-İŞLEMLİ |
