# DYNOPLUS - İZMİR YOLU ŞB

34NDM267 - WF02N1ER82SU00951 - FORD Coruier Manuel Dizel - Kilometre : 42219

## KAPORTA VE BOYA KONTROLÜ

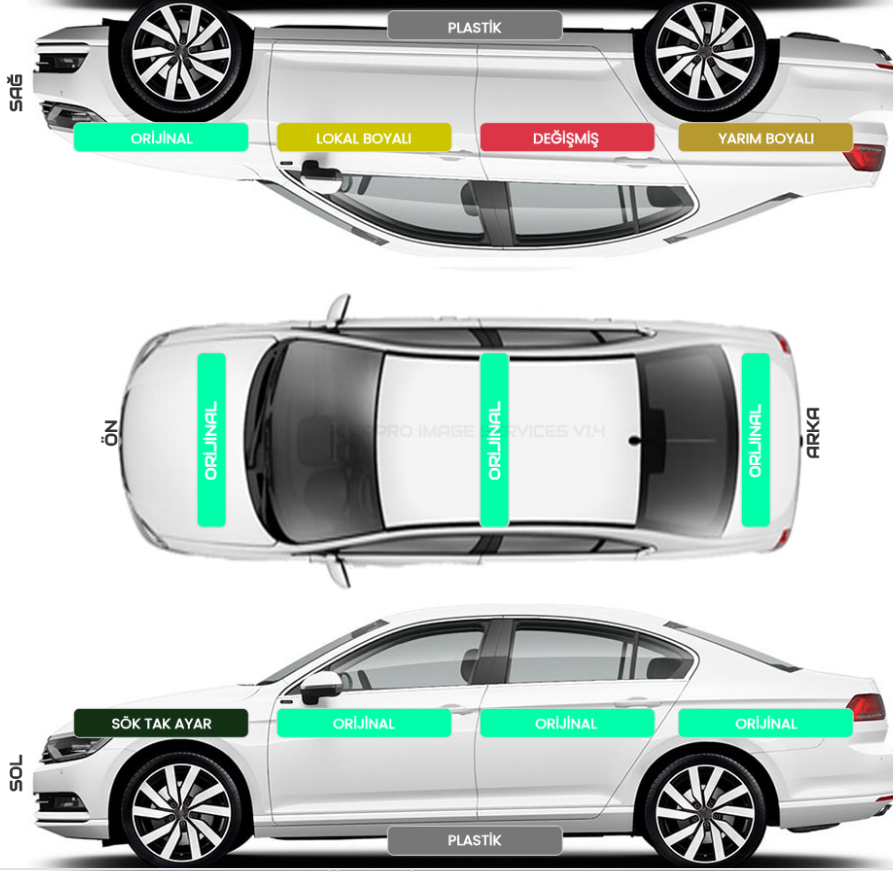
| ✓ Sol orta direk kontrolü | ! Sağ orta direk kontrolü | İnce Lokal boyalı. |

-Aracın muhtelif yerlerinde minimal düzeyde ezik ve çizikler mevcut  
-Sağ arka çamurluk içi (kapı kilit karşıtı) yarım boyalı  
-Sağ arka kapı eşiği (marşpiyel içi) yarım boyalı  
-Sağ orta direk arka kısmı lokal (ince) boyalı
