# DYNOPLUS - İZMİR YOLU ŞB

Alıcı: OTOPOİNT MOTORLU ARAÇLAR.. Araç: 34FSS823 - VF1RFB00669807031 - RENAULT Megane 2022 Otomatik Dizel - Kilometre : 108806

## KAPORTA VE BOYA KONTROLÜ

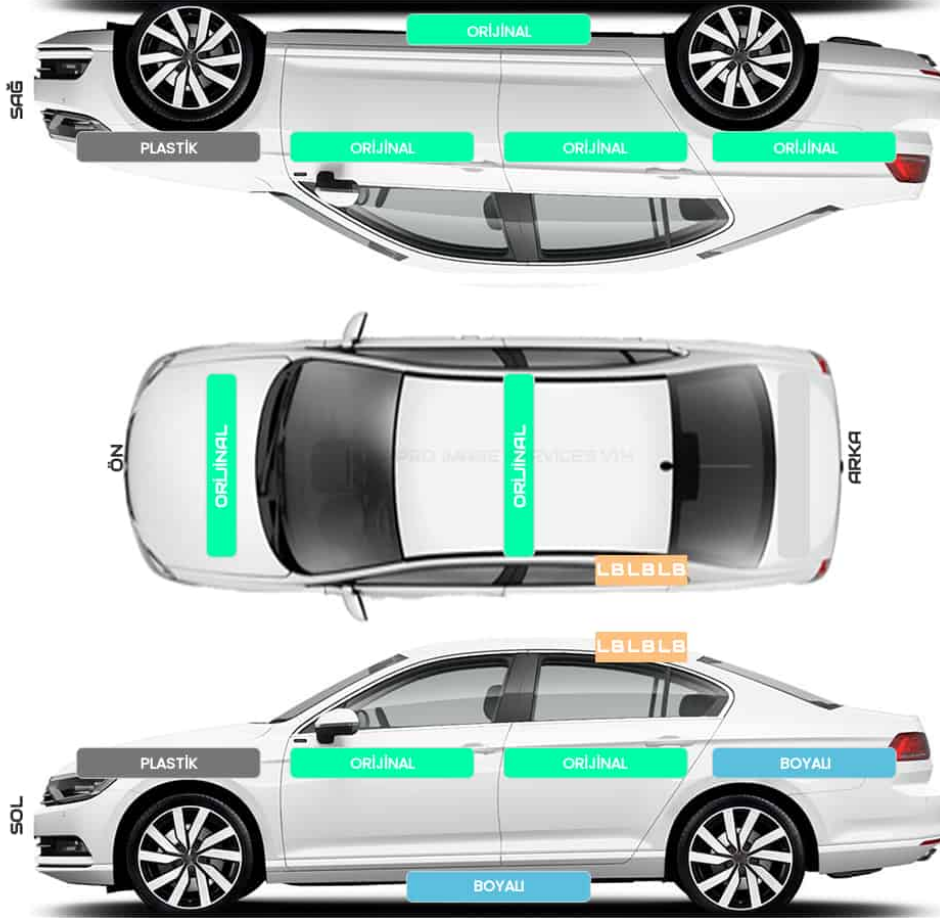
LB= Lokal boyalı bölge

| ! | Sol üst direk kontrolü | Sol üst direk lokal boyalı.. | ✓ | Sağ üst direk kontrolü |

ARACIN MUHTELİF YERLERİNDE MİNİMAL DÜZEYDE EZİK VE ÇİZİKLER MEVCUT  
TAVANDA (NOKTASAL) VE SOL ARKA KAPI DA BOYASIZ GÖÇÜK DÜZELTME MEVCUT  
SAĞ ÖN FAR ONARIMLI
